## Tarkastusraportti

Sivu 1(8 sivua)  
Dokumenttinro: 171113

| <b>Kohde</b> | Carlsron museo |
| <b>Tehtävä/tilaus</b> | Kuntotarkastus, rajoitettu tarkastus |

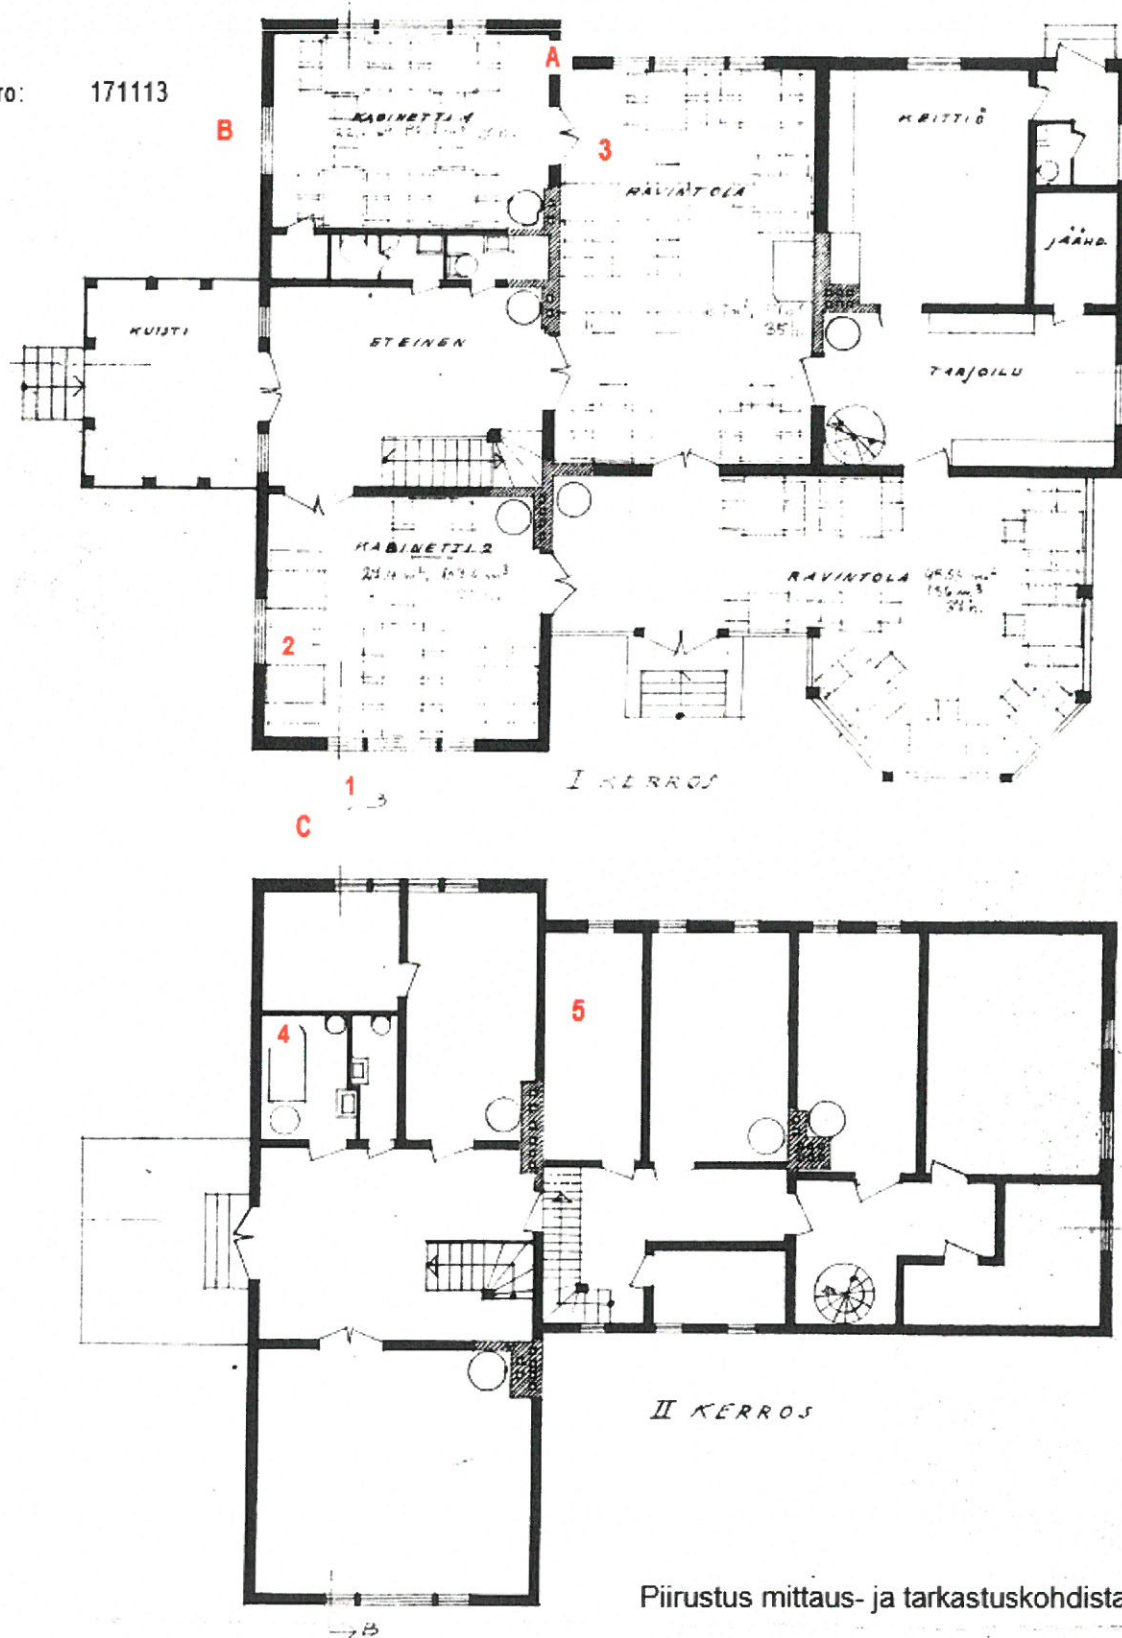
Piirustus mittaus- ja tarkastuskohdista.

| Mittauspaikka: 11.9.2017 | rakenne | mittausarvo |
| 1, lattialistan takana oleva seinähirsi | Hirsi | 16,5<br>kosteuspaino% |
| 2, lattialistan takana oleva seinähirsi | Hirsi | 15,6<br>kosteuspaino% |
| 3, lattialistan yläpuolella oleva seinähirsi | Hirsi | 17,6<br>kosteuspaino% |
| 4, lattialistan yläpuolella oleva seinähirsi | Hirsi | 17,8<br>kosteuspaino% |
| 5a, seinähirsi, joka on samalla tasolla ikkunan yläreunan kanssa | Hirsi | 15,8<br>kosteuspaino% |
| 5b, lattialistan yläpuolella oleva seinähirsi | Hirsi | 18,5<br>kosteuspaino% |
| 6, seinähirsi ikkunan alapuolella | Hirsi | 16,4<br>kosteuspaino% |
| A, seinärakenne n. 1500mm maasta | | Lahovikainen |
| B, julkisivupaneeli-tervapaperi-tukki, ulkoseinän alaosa | Hirsi | 8,2<br>kosteuspaino% |
| B, julkisivupaneeli-tervapaperi-tukki, ulkoseinän alaosa | Hirsi | 15,9<br>kosteuspaino% |
| B, julkisivupaneeli-tervapaperi-tukki, ulkoseinän alaosa | Uhrilauta julkisivupaneelin alla julkisivupaneeli | 16,3<br>kosteuspaino% |

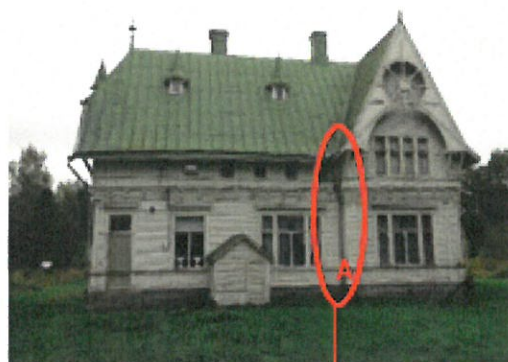
**Kuva 4.** Julkisivu länteen.

Tässä nurkassa nähtävissä kosteus-, vesi- ja vuotovaurioita aina katolta maahan asti. Jäljet näkyvät huvilan ulkopuolella lahona ja sisäpuolella vuotokohtina. Ruokasalin lattia on antanut kulmasta periksi ja perustuksesta näkee, että lattiarakennelma on romahtanut alas.

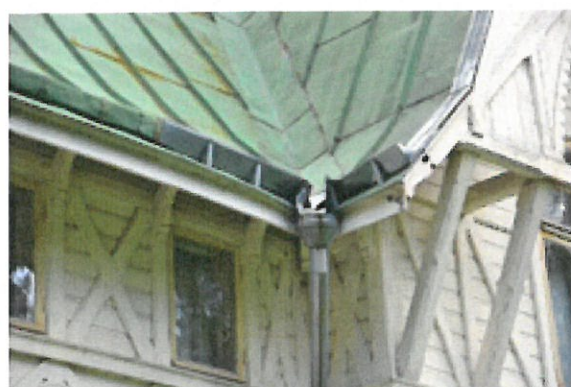
**Kuva 5.** ylhäällä kohta A, jalkarännit ja juoksutorvet on osittain uusittu. Tikan hakkuujälkiä, lahonneita puuosia, lohkoileva väri.

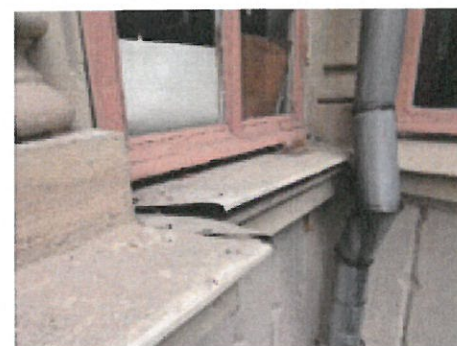
Suuri osa julkisivun koristeista ovat lahovikaisia ja huollon tarpeessa. Lasiverannalla on ikkunapeltejä (joita ei ole muualla talossa), jotka ovat paikoitellen irronneet tai väärään kulmaan kääntyneitä, jopa sisään päin. Sisäpuolella voidaan yhdessä paikassa nähdä vuotokohta, jossa ikkunapelti on väärässä kulmassa ja irti ulkopuolella. Ikkunat ovat suurelta osin alkuperäisiä. Ikkunankarmit tulee maalata ja paikoitellen tarvitaan korjausta. Ennen kuin ryhdytään toimenpiteisiin, tulee selvittää sisältäkö julkisivun maali raskasmetalleja.

**Kuva 6.** Lasiveranta. ikkunapelti on irronnut ja kallistuma virheellinen. Merkkejä kosteusvaurioista sekä ulko- että sisäpuolella, puuosia osittain vaihdettu.

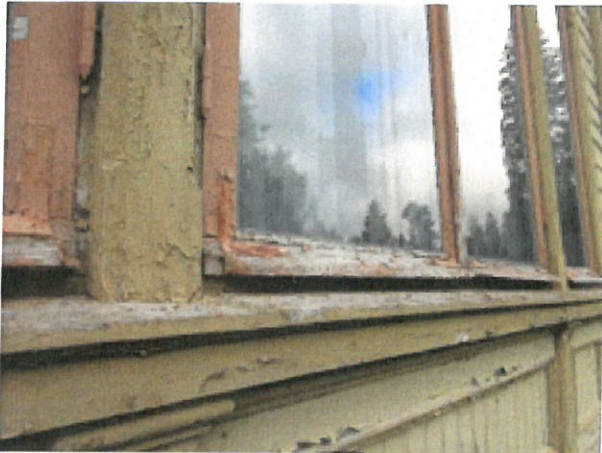
**Kuva 7.** Ikkunakarmit vaihtelevassa kunnossa. Maaliväri lohkoilee sekä ikkunakarmissa, että seinässä.

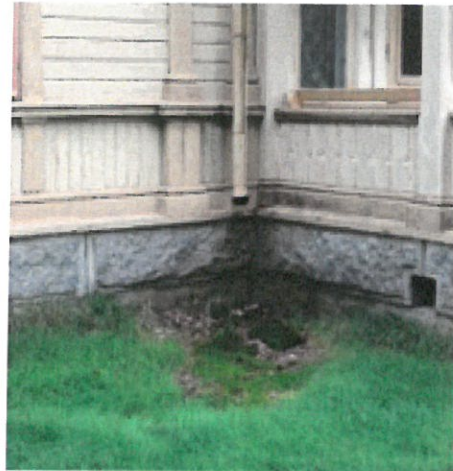
**Kuva 10.** Sadeveden ohjaus puuttuu. Juoksutorvi johtaa veden kivijalkaan, mikä lisää rakennelmien kosteuskuormitusta ja sadevesi hakeutuu rakennuksen perusteisiin.

Peltikatto puhdistetaan ja maalataan, tehdään tarvittavat paikkaukset ja tiivistykset. Kaikki katon läpiviennit tarkastetaan ja toimenpiteitä tehdään tarpeen mukaan. Savupiippuihin asennetaan hatut kosteusrasituksen vähentämiseksi niissä savukanavissa tai ilmastointikanavissa, joita ei käytetä/eivät lämpene. Jalkaränneihin ja syöksyputkiin tehdään tarvittavat muutokset. Tehdään erillinen katon vedenpoisto.

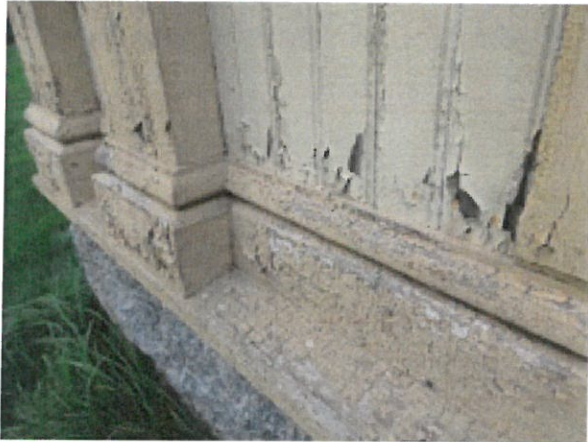
**Kuva 8.** Väri lohkoilee julkisivussa.

Julkisivu maalataan uudelleen. Ennen julkisivun maalaamista poistetaan julkisivupaneeli, jossa on havaittavissa näkyviä vaurioita. Tämä siksi, että voidaan tutkia ovatko rakenteet näissä paikoissa vahingoittuneet ja jotta voidaan poissulkea mahdollinen sienikasvuston esiintyminen. Tehdään tarvittavat materiaalinvaihdokset. Ennen julkisivun maalaamista poistetaan vanha maali sopivaa metodia käyttäen. Työn aikana suoritetaan tarvittavat julkisivupaneelien ja julkisivukoristusten vaihdot. Ikkunankarmit ja -puitteet puhdistetaan sopivalla metodilla ja maalataan uudelleen, tehdään tarvittavat materiaalinvaihdot työn aikana, rikkinäiset ikkunaruudut vaihdetaan. Lasiverannan ikkunapellit oikaistaan. Ikkunoiden ympärillä olevien rakenteiden kosteusrasituksen vähentämiseksi asennetaan myös muihin ikkunoihin pellit, valitaan hillitty malli. Asennetaan pellit myös ikkunoiden yläpuolelle. Kaikkien ovien yhteyteen asennetaan kynnyspellit. Ennen julkisivun ja katon remontointia tulee tehdä katon ja seinien maalin analyysi, jotta voidaan poissulkea se mahdollisuus, että ne sisältävät raskasmetalleja. Sama koskee myös ikkunamaalia.

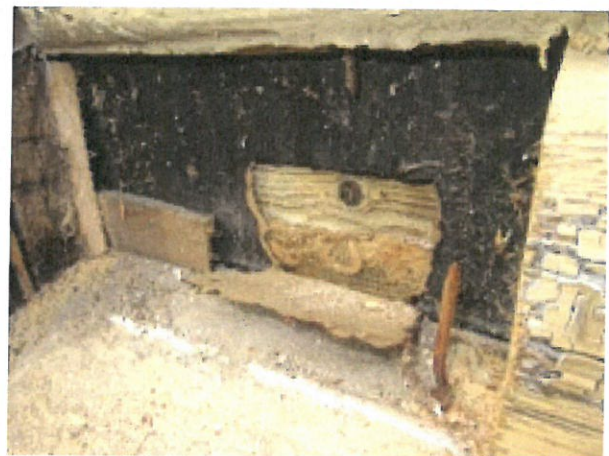
**Kuva x.** Julkisivun tarkistus. Julkisivupaneeli-tervapahvia-hirttä. Hirsi kovaa tarkastuskohteessa.

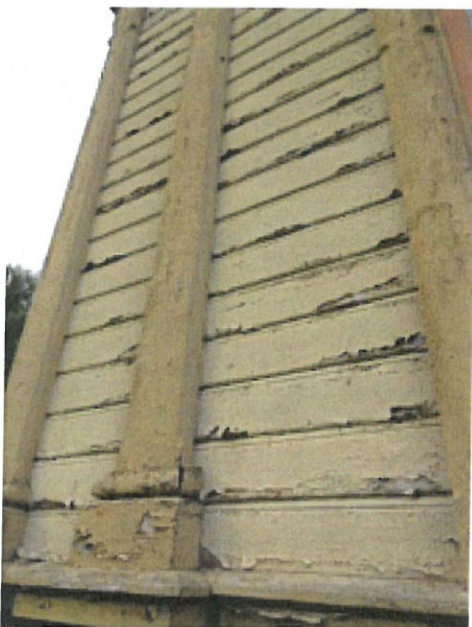
**Kuva 9.** Väri lohkoilee julkisivussa.

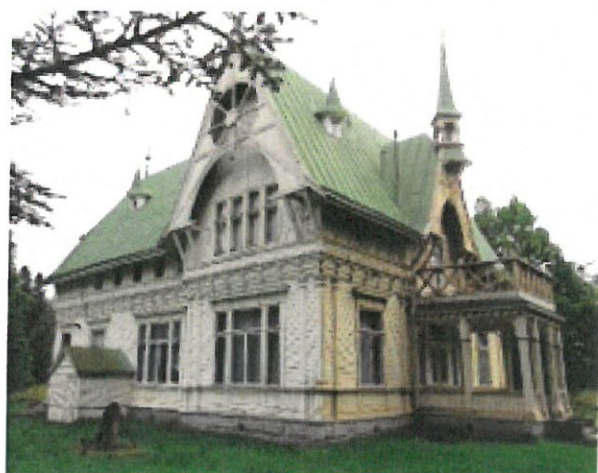
Julkisivun maali on jonkin verran laikullinen, paikoitellen on paneelinvaihdoksia ja paikoitellen paneelit on maalattu uudelleen. Eteläinensivu on maalattu kokonaisuudessaan, on nähtävissä selvä sävyero muihin sivuihin

**Kuva 11.** Vivahde-ero julkisivussa. Eteläinen seinä on uudelleen maalattu.

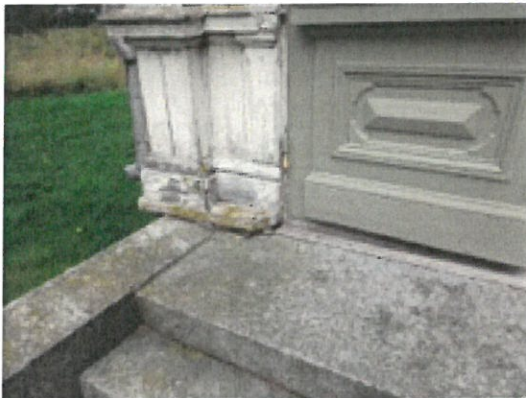
**Kuva 12.** Kynnyspelti puuttuu, kosteusvaurioiden riski. Kynnyspelti puuttuu joistakin ulko-ovista. Puuseinä vasten porrasta, lisääntynyt riski vaurioille.

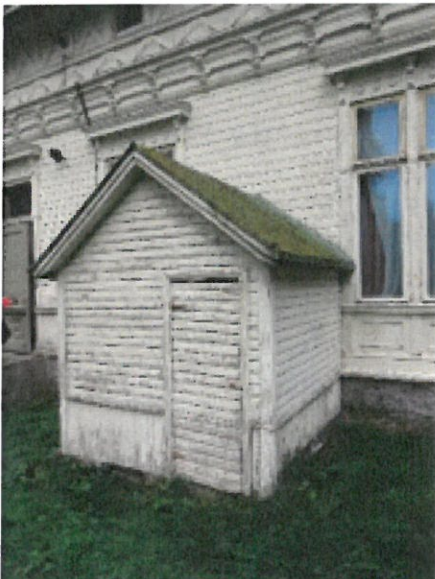
**Kuva 13.** Pumpputalo keittiön ulkopuolella on rakennettu myöhemmin, ei ole merkintää pohjapiirustuksessa.

Eteläisen puolen kuistilta poistetaan betonivalannos ja tehdään tilalle puulattia kosteusrasituksen ja rakenteiden vahinkoriskin minimoimiseksi. Pumppaamo puretaan, jos sitä ei tarvita, koska se ei kuulu alkuperäiseen rakennelmaan ja koska siellä on laajoja vaurioita.

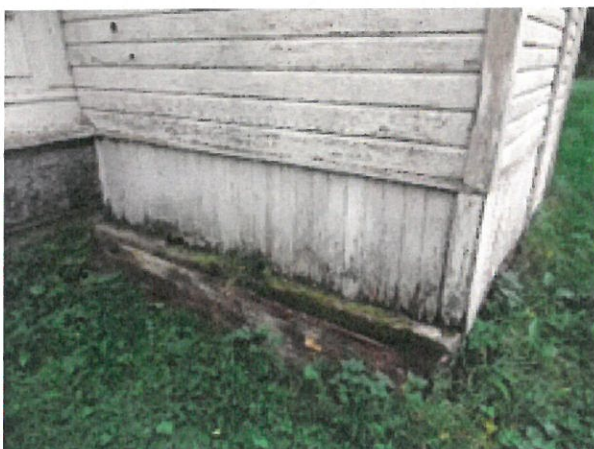
**Kuva 14.** Pumpputalo lahonnut alhaalta.

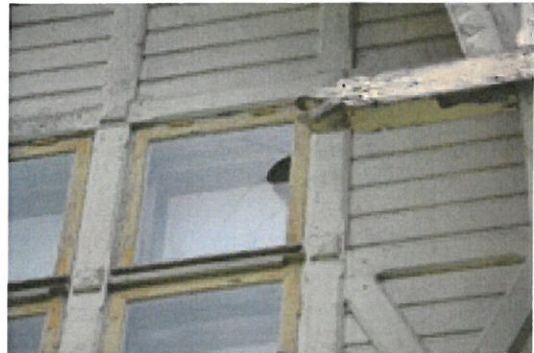
**Kuva 15.** Esimerkki rikkiäisestä ikkunasta, esiintyi muutamissa paikoissa.]

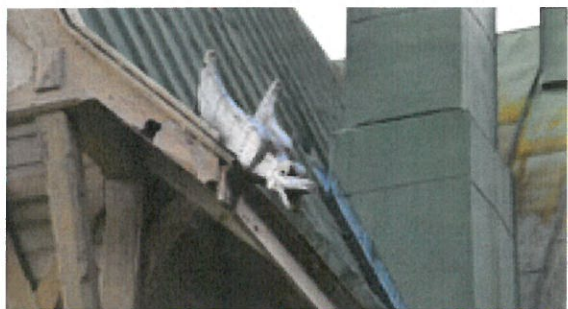
**Kuva 16.** Ainoastaan yksi lohikäärme-koriste jäljellä jalkarännissä.

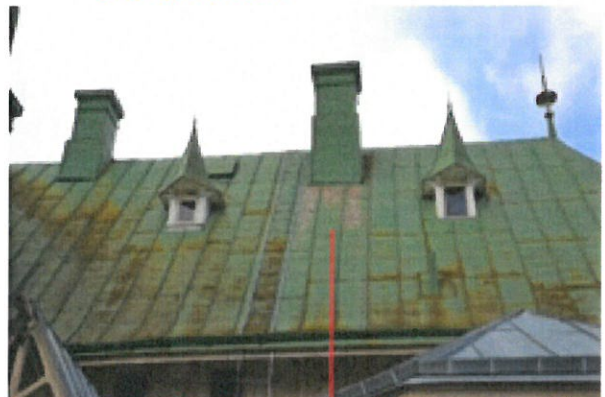
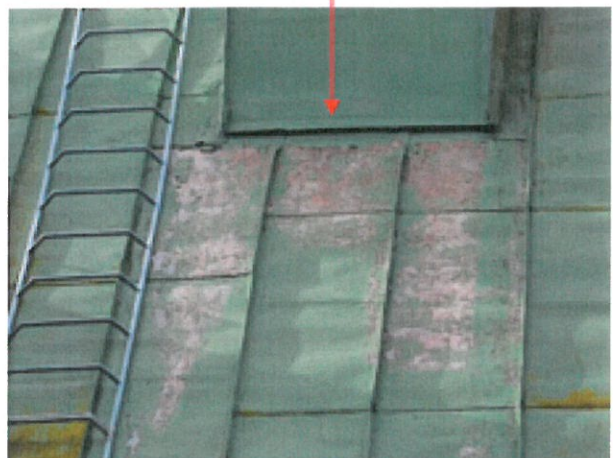
**Kuva 17 ja 18.** Kattopellin väri lohkoilee paikoittain. Ruostevaurioita paikoittain.

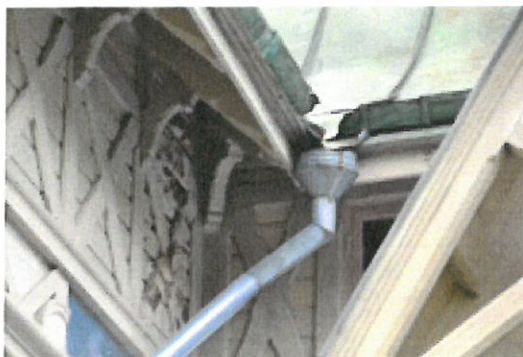
**Kuva 19.** Väri lohkoilee seinästä räystäään alla. Näköjään julkisivu on altistunut kosteudelle ja vuodoille savupiipun ympäriltä. Vuotokohta on korjattu. Myös vesivuoden jälkiä seinän sisäpuolella.

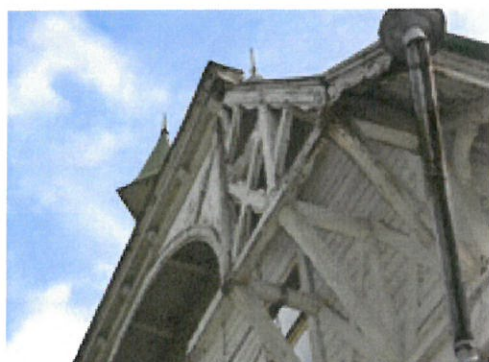
**Kuva 20.** Koristeet huonossa kunnossa.

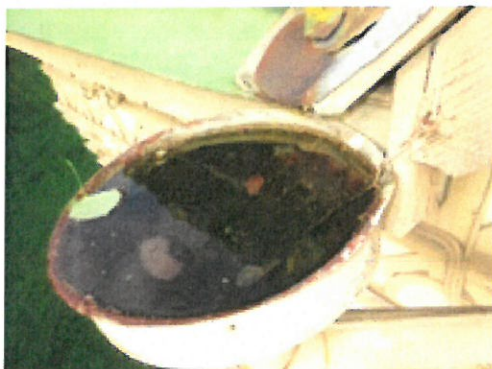
**Kuva 21.** Tukossa oleva juokсутorvi parvekkeella.

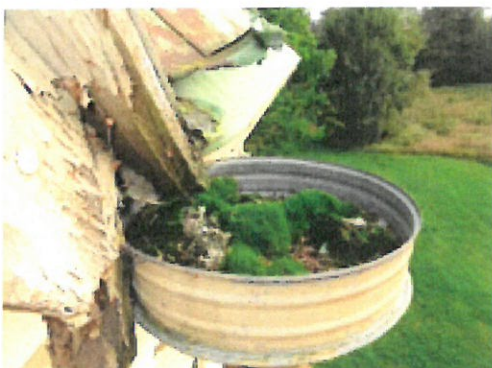
**Kuva 22.** Tukossa oleva juokсутorvi parvekkeella.

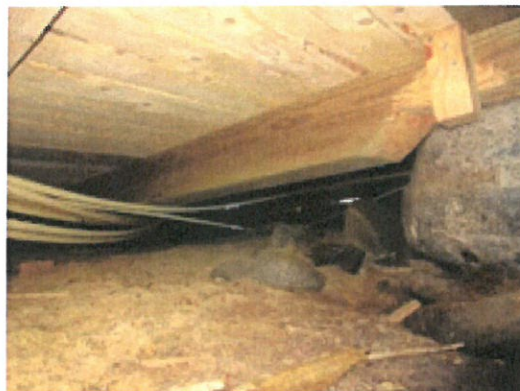
**Kuva 23.** Keittiön alla oleva ryömintätila. Lattiarakennelma on uusittu, roskaa jäänyt tuulettuvaan alapohjaan. Erittäin suuri riski mikrobikasvuun materiaaleissa ja leviämishäke rakenteisiin.

Lattiarakenteet uusitaan kokonaisuudessaan niissä tiloissa, joissa kyseistä toimenpidettä ei vielä ole tehty. Ryömintätila puhdistetaan työn aikana, orgaanista materiaalia ei saa jättää ryömintätilaan.

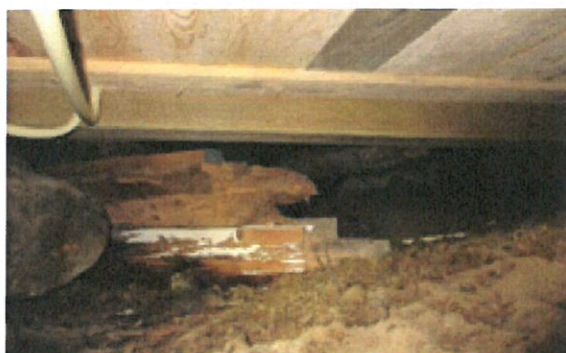
**Kuva 24.** Ryömintätilaan jäänyt vanhaa puuta ja täytemateriaalia.

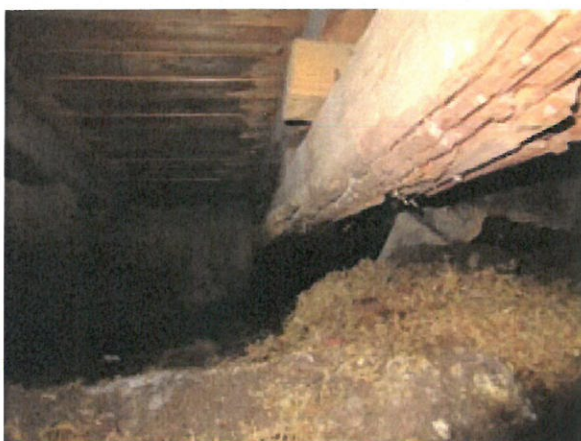
**Kuva 25.** Lattiarakenne on osittain pudonnut alas perustaan kohdassa "tarjoilu". Vakavia lahovaurioita palkissa.

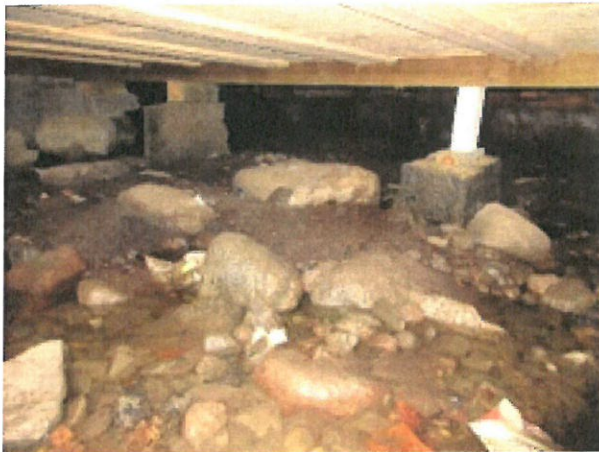
**Kuva 26.** Lasiverannan alla oleva tuulettuva alapohja. Erittäin kosteata, vesi makaa paikoittain perustassa. Lisää riskiä puurakenteiden vaurioihin.

On suositeltavaa, että ryömintäkorkeus järjestetään tämänhetkisten määräysten mukaan ja että ryömintätila on käytettävissä lattian ennalleen palauttamisen jälkeen. Puupaalutuksen taso otetaan huomioon. Suositellaan koneellista ryömintätilan kosteudenpoistoa Corroventasin metodien mukaisesti, jotta voidaan taata kosteusvarma ilmasto.

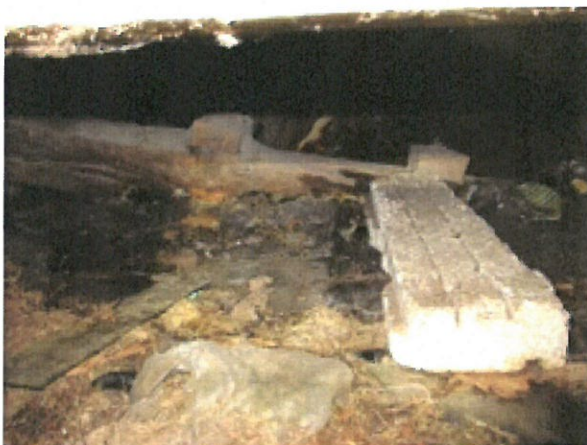
**Kuva 27.** "kabinetti 2:n" alla oleva perusta. Osa lattiarakenteista on pudonnut alas. Märkää ja roskaista perustan pohjalla.

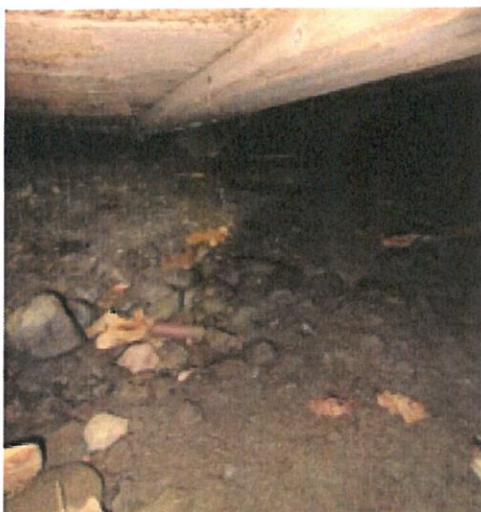
**Kuva 28.** "kabinetti 1:n" alla oleva tuulettuva alapohja. Kosteaa, maan pinta paikoittain korkea, lattiarakennelma on paikoittain romahtanut alas tuulettavaan alapohjaan.

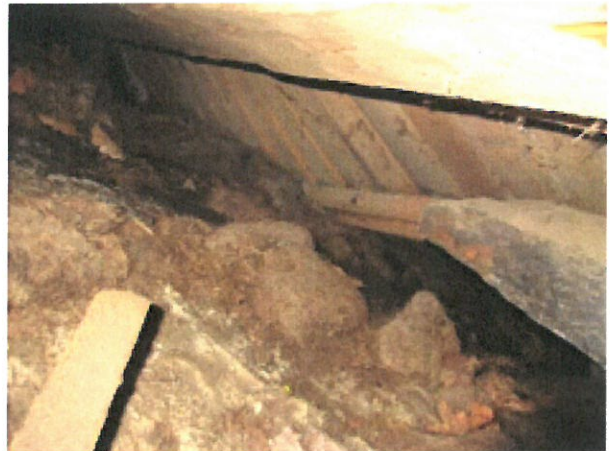
**Kuva 29.** Lattiarakenteet ovat paikoittain pudonneet alas tuulettuvaan alapohjaan kohdassa "ravintola".

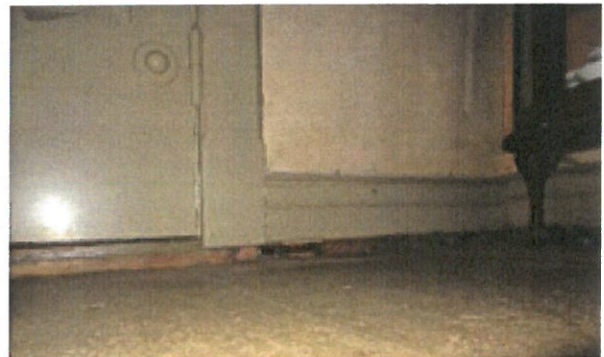
Ravintolassa (talon keskiosassa) ovat ovet alkaneet painua, jälkiä lattiassa. Lattiassa tuntuu kallistus ulkoseinään päin, ulkoapäin nähdään, että osia lattiarakenteista on painunut alas ryömintätilaan. Kabinettiin 1 johtavan oven vieressä on myös pieni reikä lattiassa. Luultavasti jokin tuohohyönteinen on sen aiheuttanut. Suunnilleen kaikkien takkamuurien ympärillä on kosteusjälkiä, tapettia on irronnut ja maali hilseilee.

**Kuva 30.** "Ravintola", lattia kohti "kabinetti 1" on vajonnut, lattialistan ja lattian välistä, kts. myös yllä oleva kuva 29.

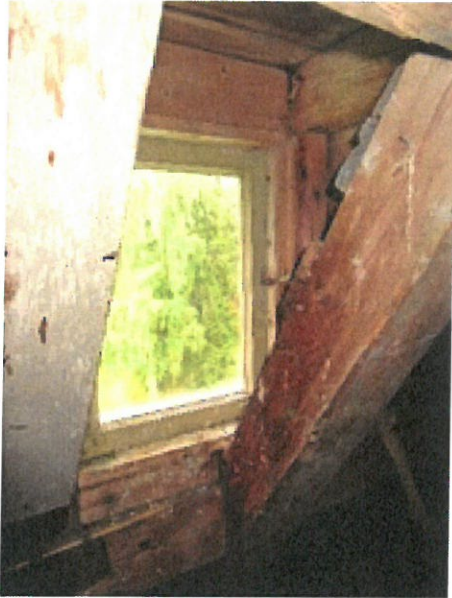
**Kuva 32.** Lintujen ulosteita ja pieniä jälkiä sadevedestä kattolyhtyjen ympärillä.

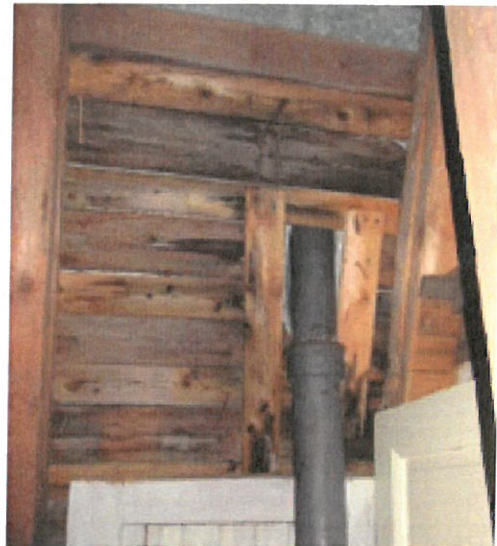
**Kuva 35.** 3. kerros. Jälkiä kosteudesta putkien läpiviennissä.

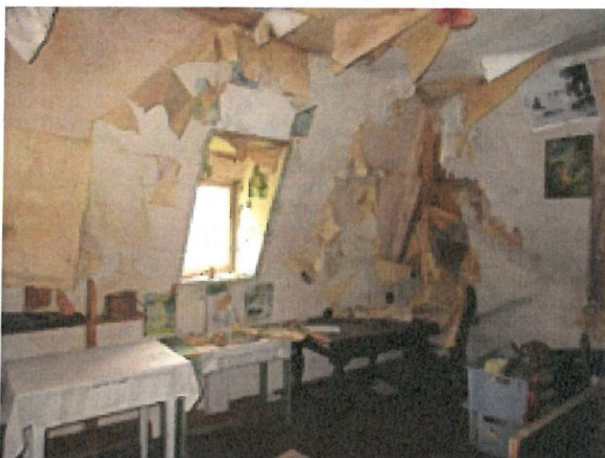
**Kuva 33.** 3. kerros, pohjoispäädyn huone. Tapetit irttoilevat seinistä, luultavasti raa'asta ilmasta ja kosteudesta johtuen, sillä rakennuksessa ei ole lämmitysjärjestelmää.

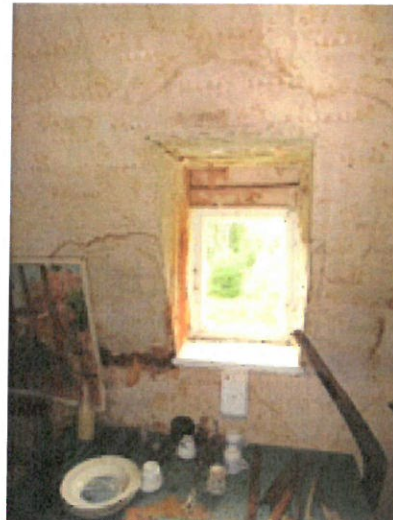
**Kuva 36.** 3. kerros. Jälkiä kosteudesta kattolyhdyn ympärillä.

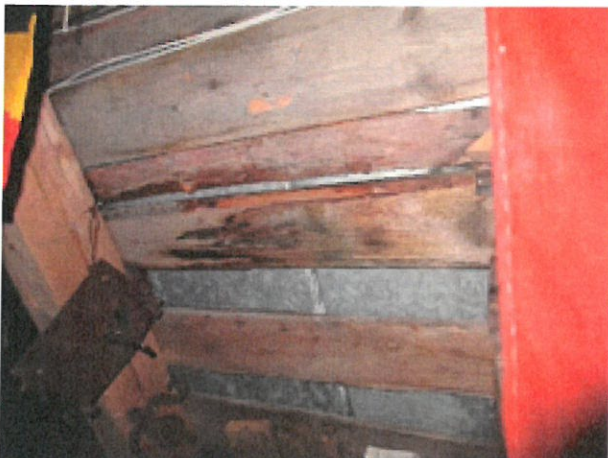
**Kuva 34.** 3. kerros. Jälkiä kosteudesta kattolyhdyn ympärillä.

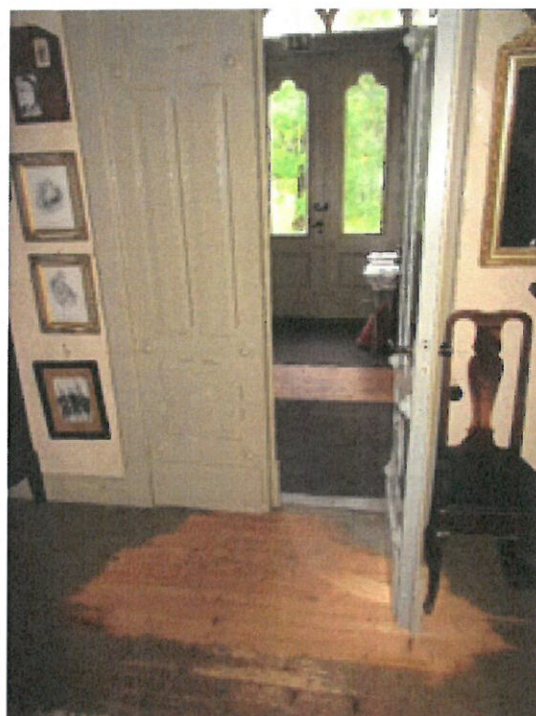
Kuva 41. Ruokasali ("ravintola"). Ahtauma oven suussa, lattiaa on höylätty.

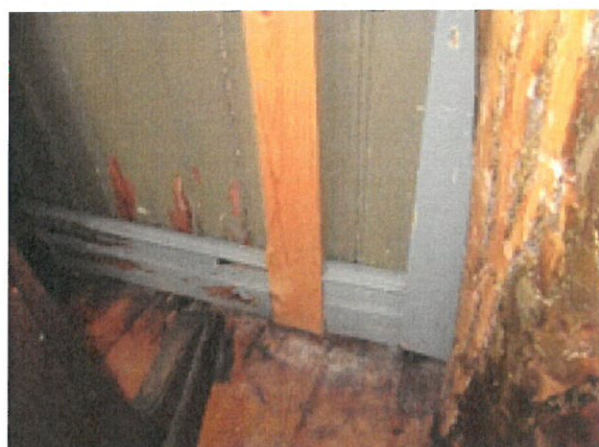
Lasiverannan sisäkatto on vaihdettu osissa, jotkut osat on maalattu uudelleen ja jotkut on jätetty maalaamattomiksi. Myös lattiarakenteet on uusittu. Lattiassa ja seinässä on suppea lahovika, joka todennäköisesti on syntynyt sadeveden päästessä sisään ikkunan kautta.

Kuva 40. Lasiveranta, merkkejä ulkoa tunkeutuvasta kosteudesta, luultavasti yhteyttä kuvan 6 kanssa.

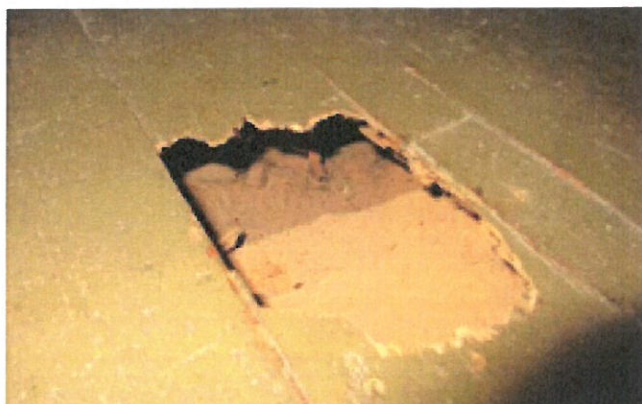
Kuva 43. Ruokasalin syöty lattialankku.

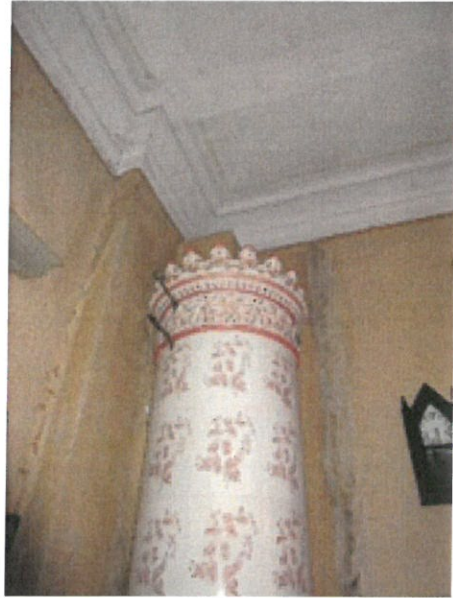
**Kuva 46. Kabinetti 1. Merkkejä kosteudesta muurin ympärillä.**

Muurit, joissa on näkyviä vaurioita, puhdistetaan, tehdään rappauspuitaiksi, jotta saadaan pois orgaaninen materiaali, jossa voi esiintyä mikrobikasvustoja.

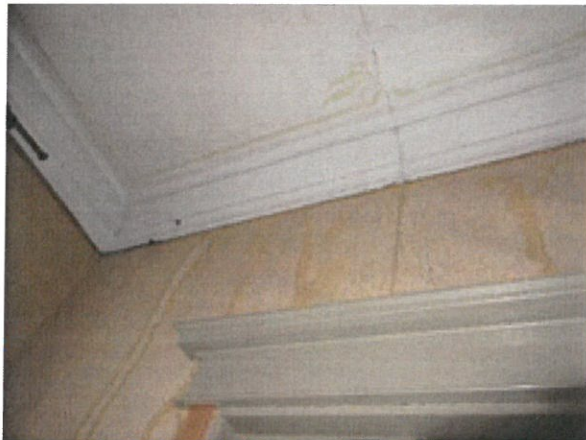
**Kuva 45. Kosteutta oven yläpuolella kohdassa "kabinetti 1". Mahdollisesti katon vuotokohdan kautta.**

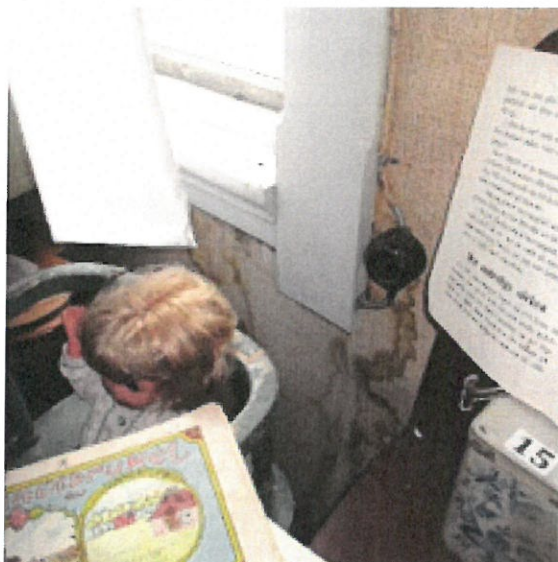
**Kuva 45. Kabinetti 1. Merkkejä kosteuden sisään tunkeutumisesta ikkunan kohdalta.**

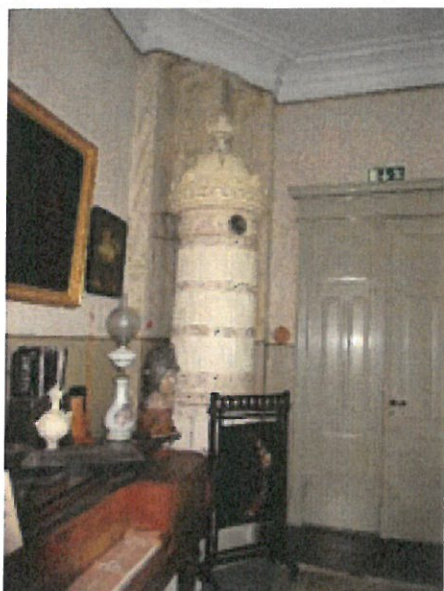
**Kuva 49.** Kabinetti 1. Merkkejä kosteudesta muurin ympärillä.

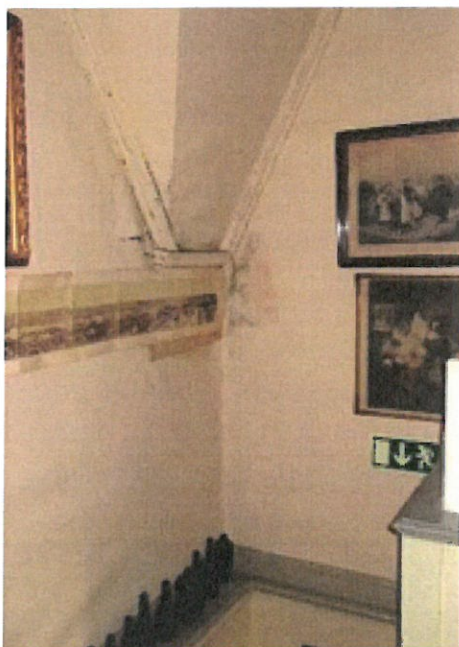
**Kuva 51.** Merkkejä kosteudesta 2. kerrokseen johtavassa portaikossa, kts. myös kuva 19.

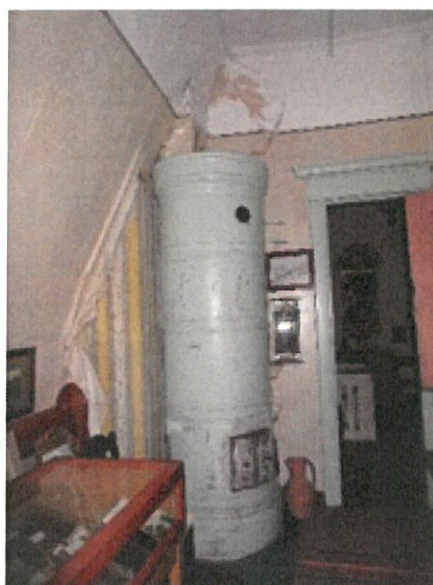
**Kuva 54.** Merkkejä kosteudesta muurin ympärillä, 2. kerros.

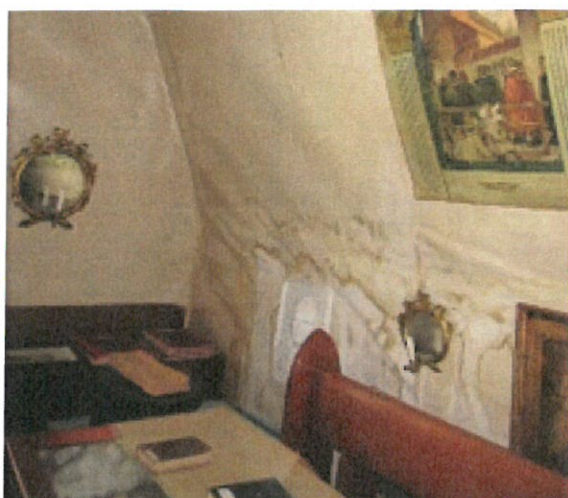
**Kuva 55.** 2. kerros. Seinässä merkkejä kosteudesta, mahdollisesti johtuen aikaisemmista vuodoista katolla, kts. kuva 4.

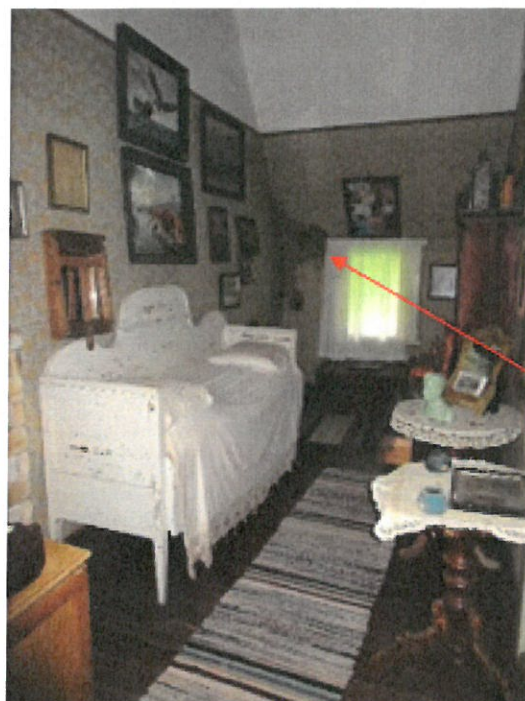
**Kuva 58.** 2. kerros. Ulkoseinässä merkkejä kosteudesta, mahdollisesti johtuen aikaisemmista vuodoista katolla, kts. kuva 4.

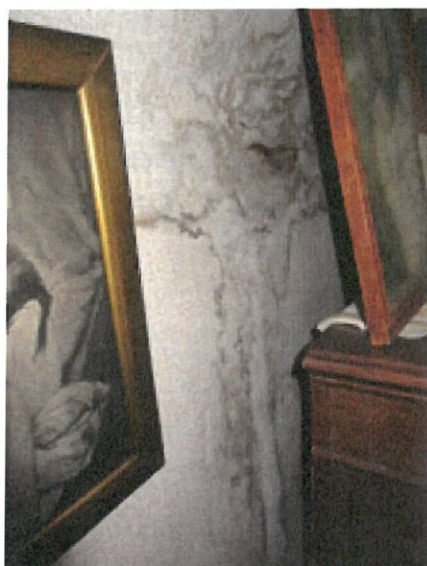
**Kuva 56.** 2. kerros. Eteläisellä ulkoseinällä merkkejä kosteudesta.

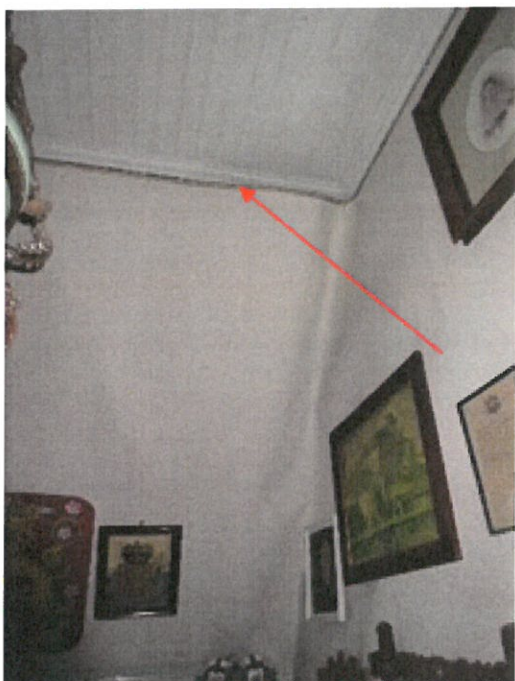
**Kuva 62. Pinkopahviitapetit ovat irtoamassa  
ulkoseinästä.**

Suositellaan sisäikkunoiden uudelleenasettamista niissä huoneissa, joissa sitä ei vielä ole tehty. Koska pinkopaperissa on selvästi havaittavia kosteusvaurioita, poistetaan se, jotta voidaan tarkastaa rakenteen kunto sekä poissulkea sienikasvusto/lahoaminen. Tehdään tarvittavat materiaalinvaihdokset. Toisen kerroksen yhdessä huoneessa pinkopaperi on irtoamaisillaan seinästä. Suositellaan, että asia korjataan, koska on olemassa riski, että taulut putoavat seinältä, jos paperi irtoaa kokonaisuudessaan. Jos tulisijat aiotaan ottaa käyttöön suositellaan tulisijojen ja muurien kunnan erillistä tarkastusta ennen käyttöönottoa.
