## Granskningsrapport

<b>Objekt</b>	Carlsro museum
<b>Adress</b>	Carlsrovägen 181 64100 Kristinestad
<b>Uppdrag/beställning</b>	Konditionsbesiktning, begränsad granskning
<b>Kontaktperson</b> <b>Telefonnummer</b> <b>E-mail</b>	Ari-Johan Myllyniemi 040 559 9229
<b>Ägare / Boende</b>	Staden Kristinestad
<b>Närvarande</b>	Lars Nisula
<b>Till kännedom</b>	Ari-Johan Myllyniemi
<b>Granskningsdatum</b>	11.9.2017 och 3.10.2017
<b>Granskare</b>	Malin Enroth, Mats Johansson, Peter Rosenholm

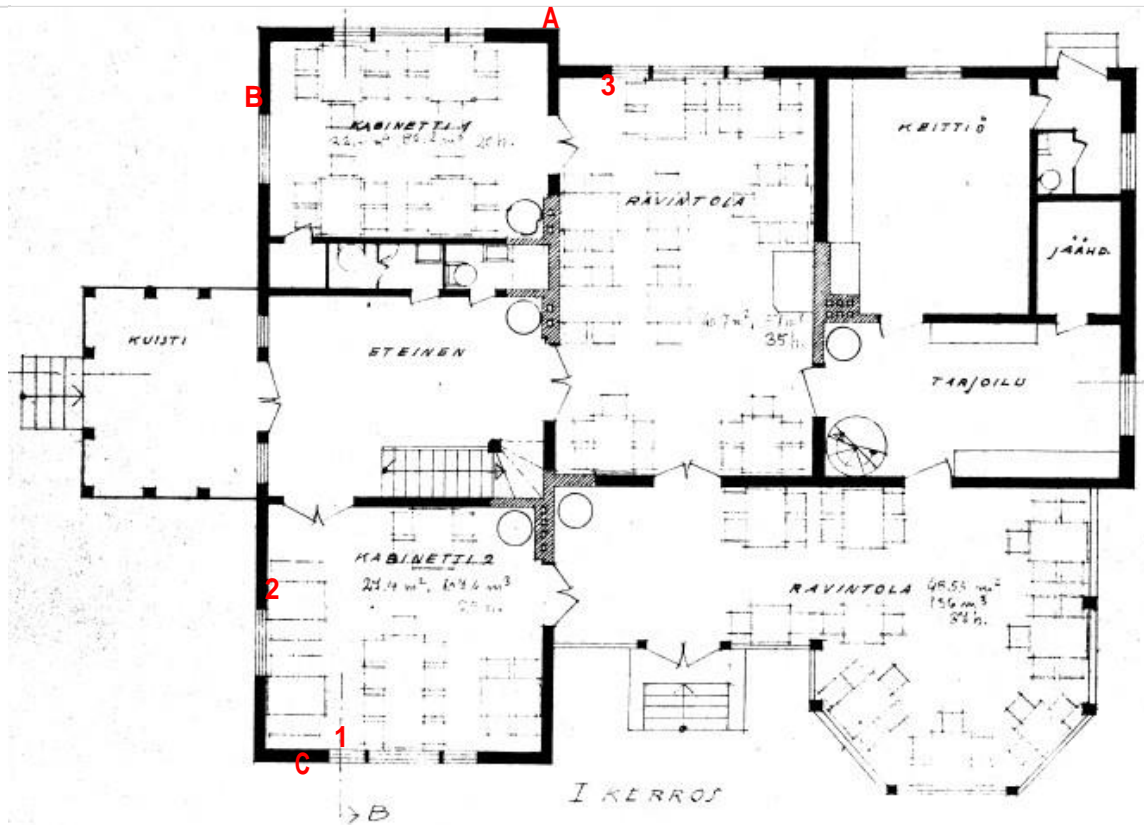
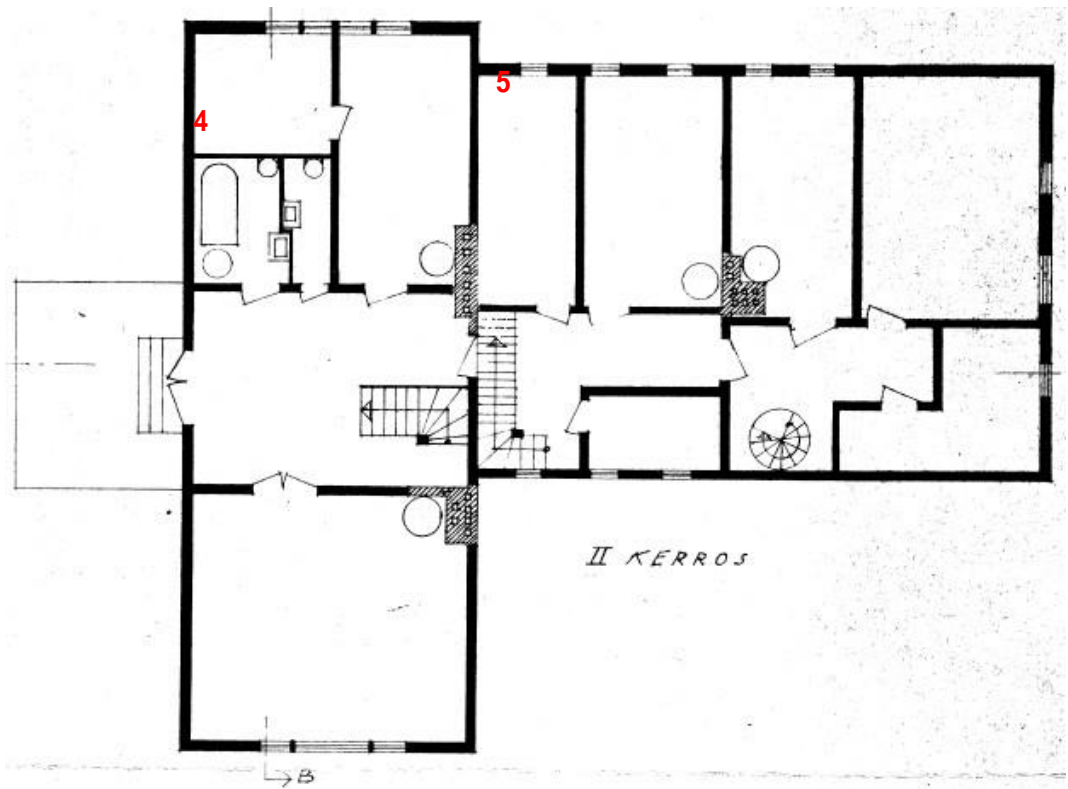
Ritning med mät- och granskningspunkter.

Mätplats: 11.9.2017	konstruktion	mätvärde
1, väggstock bakom golvlister	Stock	16,5 fuktvikt%
2, väggstock bakom golvlister	Stock	15,6 fuktvikt%
3, väggstock ovanför golvlister	Stock	17,6 fuktvikt%
4, väggstock ovanför golvlister	Stock	17,8 fuktvikt%
5a, väggstock i nivå med övre kant av fönster	Stock	15,8 fuktvikt%
5b, väggstock ovanför golvlister	Stock	18,5 fuktvikt%
6, väggstock under fönster	Stock	16,4 fuktvikt%
A, väggkonstruktion ca 1500mm från marknivå		Rötskadat
B, fasadpanel-tjärpapp-stock, nertill på YV	Stock	8,2 fuktvikt%
C, fasadpanel-tjärpapp-stock, nertill på YV	Stock	15,9 fuktvikt%
C, fasadpanel-tjärpapp-stock, nertill på YV	Offerbräda under fasadpanel	16,3 fuktvikt%
Murar upptill, våning 1 och 2	Rappat tegel	40-57

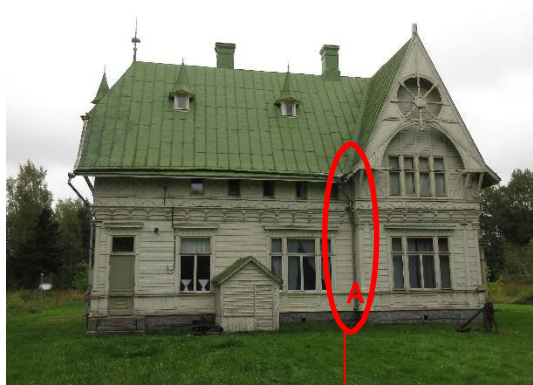
**Bild 4.** Fasad mot väst.

I denna knut finns spår av fukt/vatten/läckage från tak och ner till grunden. Spåren ses både på utsidan i form av rötskadad fasad och på insidan av rinnspår. Golvet i matsalen har gett efter i knuten och i krypgrunden ser man att golvkonstruktionen har rasat ner.

Fasaden målas om. Innan fasaden målas avlägsnas fasadpanelen där synliga skador finns. Detta för att undersöka om konstruktionen på dessa ställen är skadad och för att utesluta svamptillväxt. Behövliga materialbyten görs. Innan fasaden målas rengörs denna från gammal färg med lämplig metod. Under arbetet görs behövliga byten av fasadpanelen och fasadutsmückningarna. Fönsterkarmarna och –bågarna rengör med lämplig metod och målas om, behövliga materialbyten görs under arbetet, söndriga fönsterrutor byts. Fönsterplåtarna på glasverandan korrigeras. För att minska fuktbelastningen på konstruktionerna kring fönstren monteras också fönsterplåtar på övriga fönster, diskret modell väljs. Monteras också plåtar ovanför fönstren. Tröskelplåtar monteras på samtliga ytterdörrar. Innan fasad- och takreovering görs bör analys av målfärg på tak och vägg göras, för att utesluta innehåll av tungmetaller. Detta gäller också fönsterfärgen.

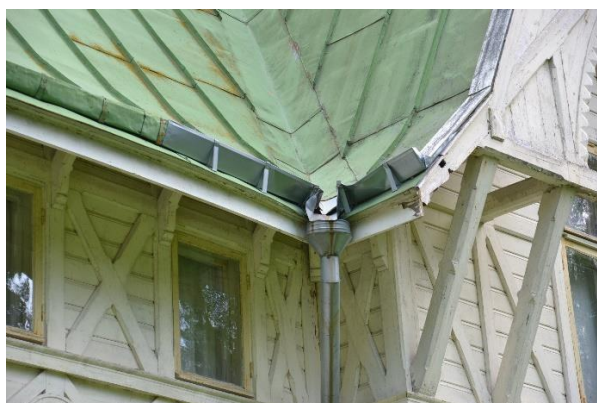
**Bild 5.** Ovanför punkt A, fotrännorna och stupröret har delvis förnyats. Spår av hackspett på skäggräber, rötskadat virke, flagande färg.

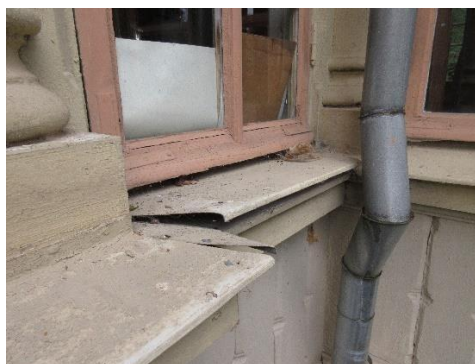
**Bild 6.** Glasveranda. Fönsterplåt lös och har fel lutning. Spår av fukt på insidan och utsidan, virke har delvis bytts ut.

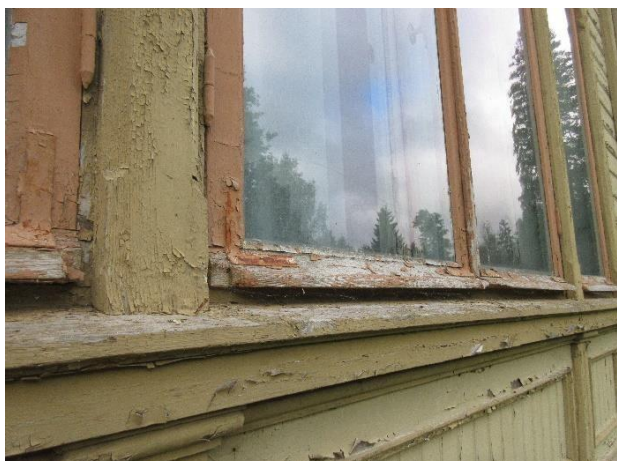
**Bild 7.** Fönsterkarmar i varierande skick. Målfärg flagar på både fönsterkarmar och vägg.

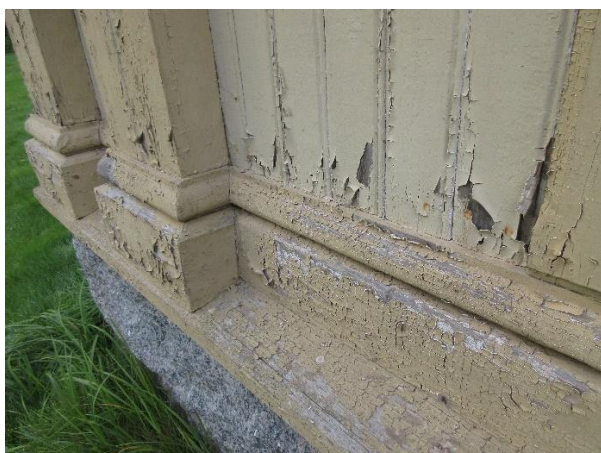
**Bild 8.** Färg flagar på fasaden.

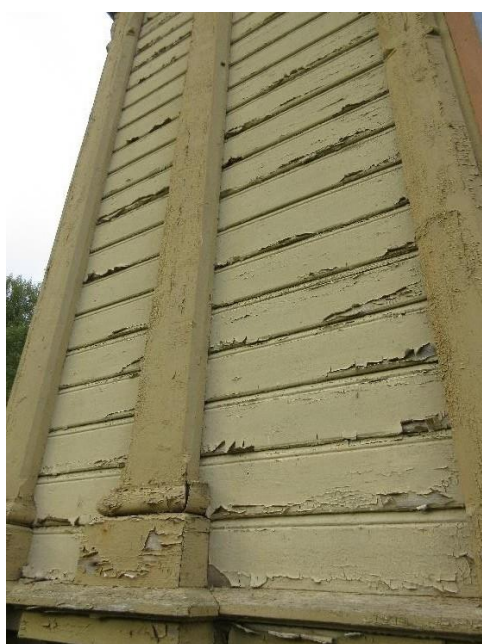
**Bild 9.** Färg flagar på fasaden.

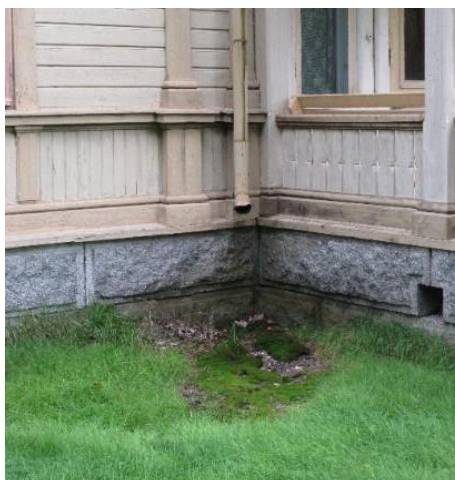
**Bild 10.** Ingen regnvattenavledning. Stuprör mynnar vid stenfot, vilket ökar fuktbelastningen på konstruktionerna och gör att takvatten kan söka sig in i till krypgrunden under byggnaden.

Plåttaket rengörs och målas, behövliga lappningar och tätningar görs. Samtliga takgenomföringar granskas och åtgärdas enligt behov. Hatt monteras på skorstenarna, för att minska fuktbelastningen på icke använda/uppvärmda rökkanaler eller ventilationskanaler. Behövliga reparationer görs av fotrännor och stuprör. Skild takvattenavledning görs.

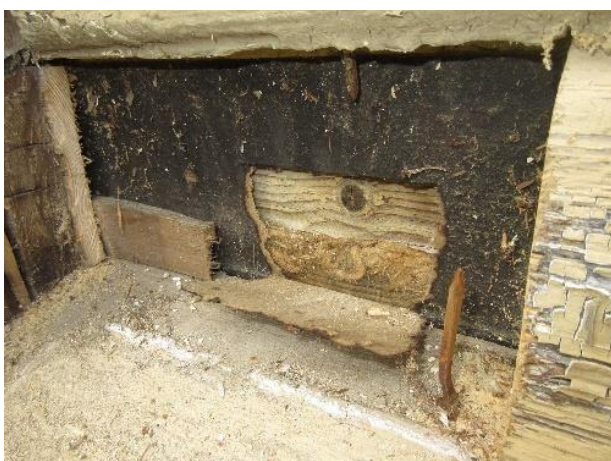
**Bild x.** Kontroll av fasaden. Fasadpanel-tjärpappstock. Stocken skarp vid granskningspunkten.

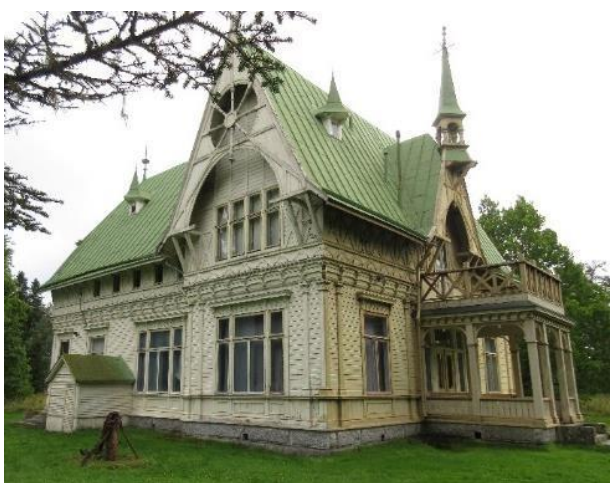
**Bild 11.** Nyansskillnad på fasaden. Den södra sidan ommålad.

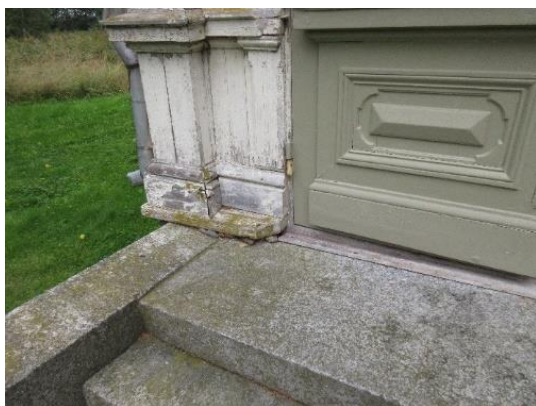
**Bild 12.** Tröskelplåt saknas, risk för fuktrinrängningar. Tröskelplåt saknas på samtliga ytterdörrar. Träfasad ner mot trappa, ökad skaderisk.

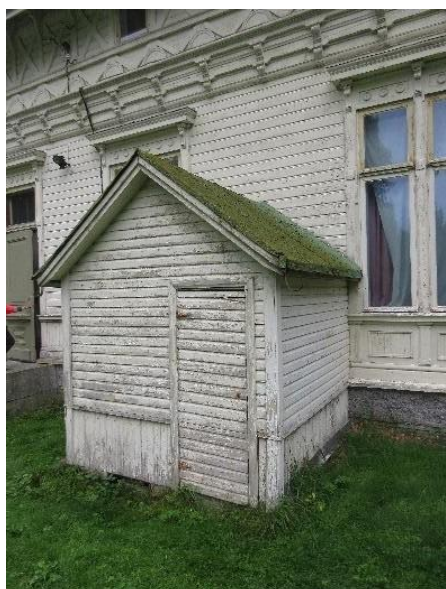
**Bild 13.** Pumphus utanför kök, finns ej inritat på planritning, har byggts till senare.

På kvisten på den södra sidan tas betonggjutningen bort och görs om med trädäck, för att minska fuktbelastning och skaderisk på konstruktioner. Pumphuset rivs, om det inte behövs, eftersom det inte hör till den ursprungliga konstruktionen och p.g.a. omfattande skador.

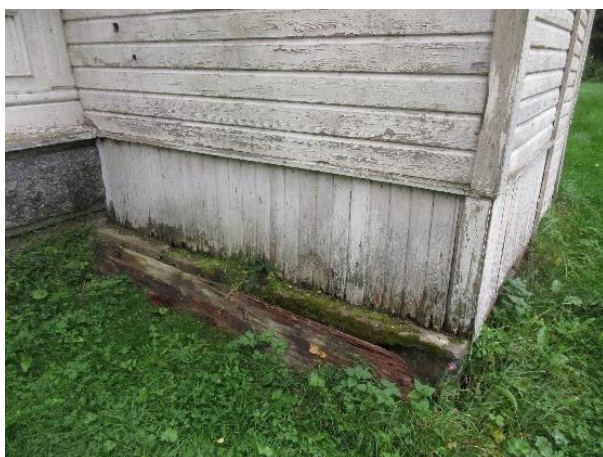
**Bild 14.** Pumphuset rötskadat nertill.

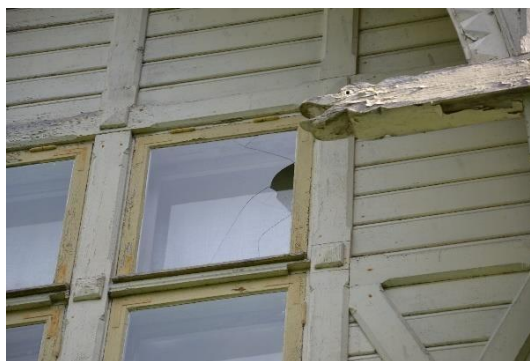
**Bild 15.** Exempel på söndrigt fönster, förekom på några ställen.

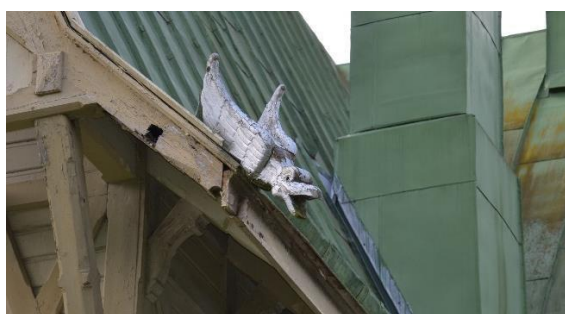
**Bild 16.** Endast en drake kvar i en fotränna.

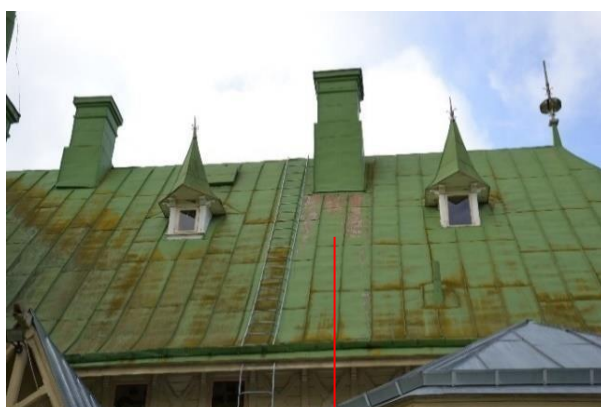
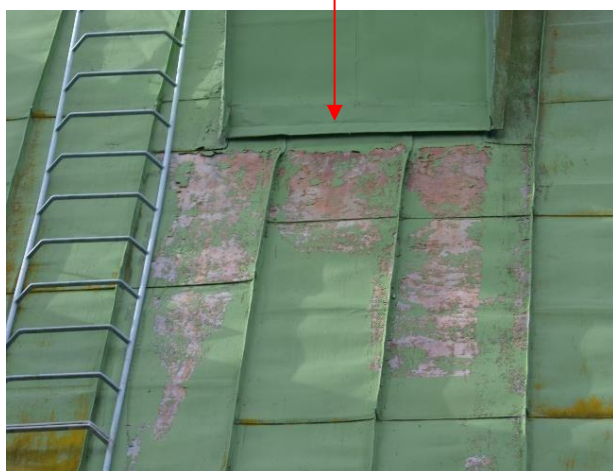
**Bild 17 och 18.** Färgen flagar ställvis på takplåten. Ställvis finns rostangrepp.

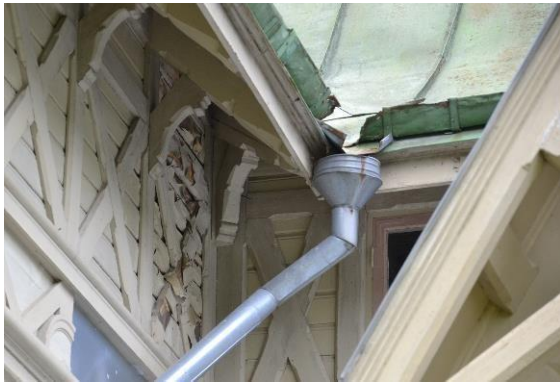
**Bild 19.** Färg flagar på väggen under takutskjut. Troligen har fasaden utsatts för fukt från läckage kring skorstenen ovanför. Läckaget har åtgärdats. Även spår av läckagevatten på väggen insida.

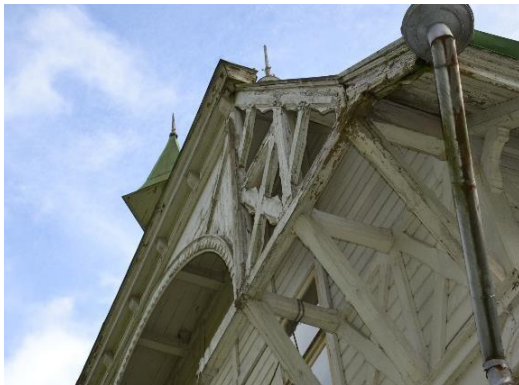
**Bild 20.** Fasadutsmäckningar i dåligt skick.

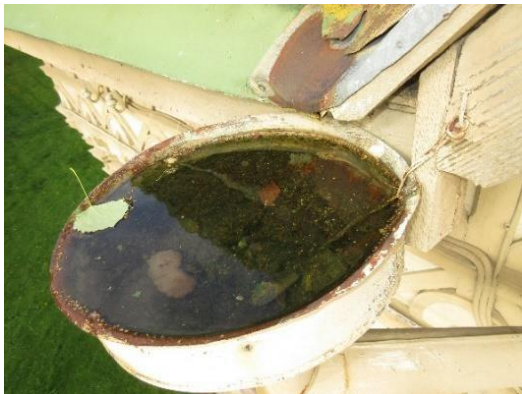
**Bild 21.** Stuckat stuprör vid balkongen.

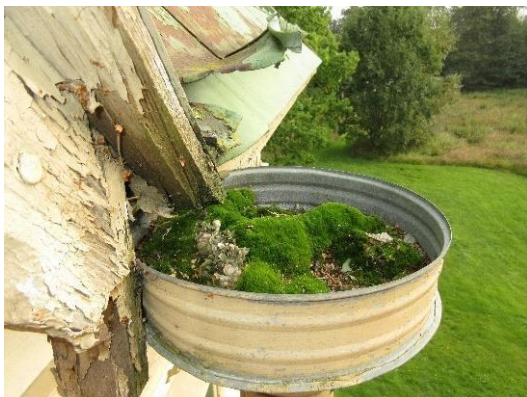
**Bild 22.** Stuckat stuprör vid balkongen.

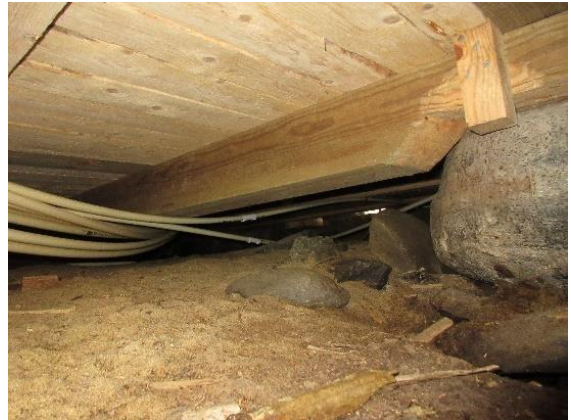
**Bild 23.** Krypgrunden under köket. Golvkonstruktionen har förnyats, skräp ligger kvar på botten. Mycket stor risk för mikrotillväxt i materialen, ökar risk för spridning till övriga konstruktioner.

Golvkonstruktionen förnyas i sin helhet i de utrymmen som inte tidigare har åtgärdats. Under arbetet rengörs kryppgrundsbotten, organiskt material får inte

lämnas kvar i krypgrunden. Rekommenderas att kryphöjd enligt dagens föreskrifter ordnas och att krypgrunden blir tillgänglig efter att golven har återställts. Träpålningens nivå beaktas. Maskinell krypgrundsavfuktning enligt Corroventas metoder rekommenderas, för att säkerställa ett fuktsäkert klimat.

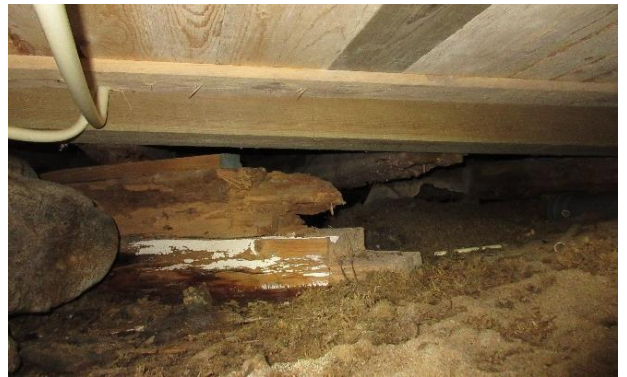
**Bild 24.** Gammalt virke och fyllnadsmaterial har lämnats kvar i krypgrunden.

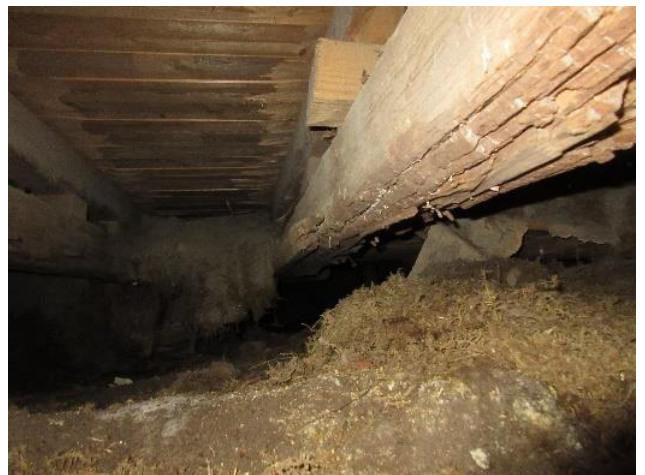
**Bild 25.** Golvkonstruktionen har delvis rasat ner i krypgrunden under "tarjoilu". Grava rötskador på balk.

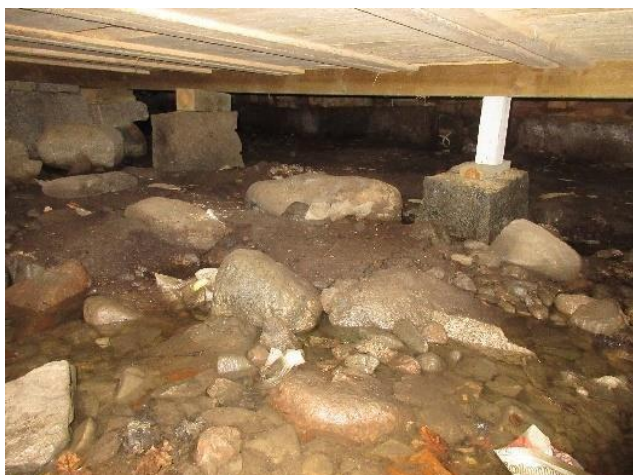
**Bild 26.** Krypgrunden under glasverandan. Väldigt fuktigt, vatten ligger ställvis i grunden. Ökar skaderisken på träkonstruktionerna.

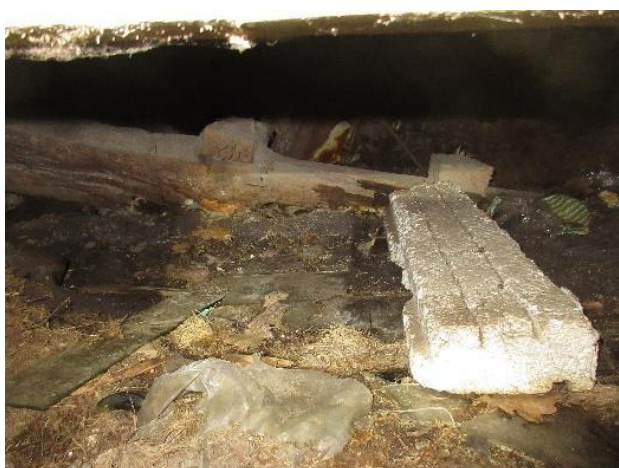
**Bild 27.** Krypgrunden under "kabinetti 2". Del av golvkonstruktionen har rasat ner. Vått och skräpigt på kryptrundsbottnen.

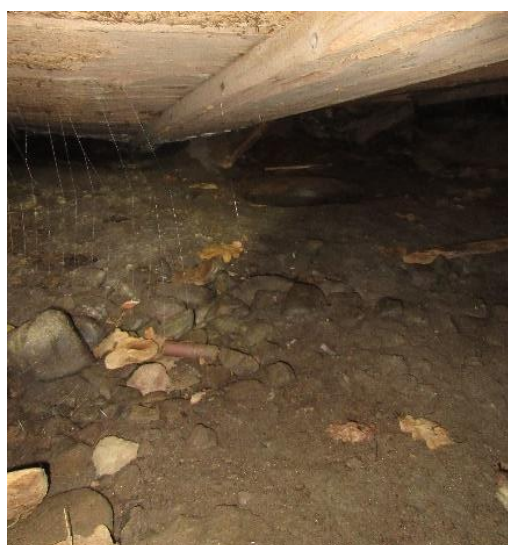
**Bild 28.** Krypgrunden under "kabinetti 1". Fuktigt, marknivån ställvis hög, golvkonstruktionen har ställvis rasat ner i kryptrunden.

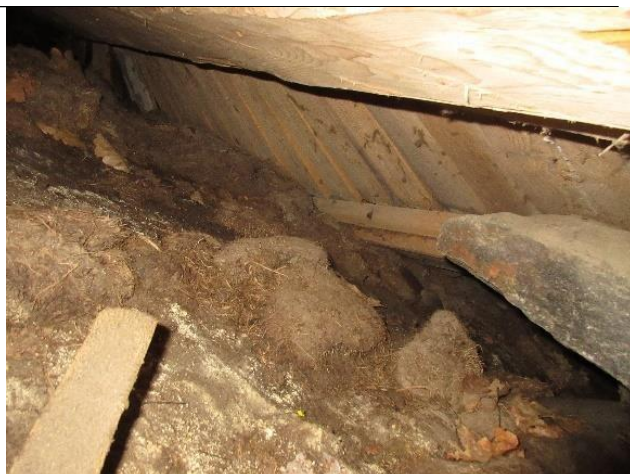
**Bild 29.** Golvkonstruktionen har ställvis rasat ner i kryptrunden under "ravintola".

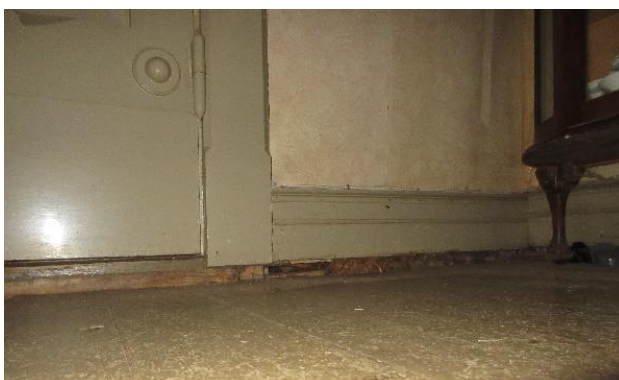
**Bild 30.** "Ravintola", golvet mot "kabinetti 1" har satt sig, flera centimeter mellan golvlist och golv, se också bild 29 ovan.

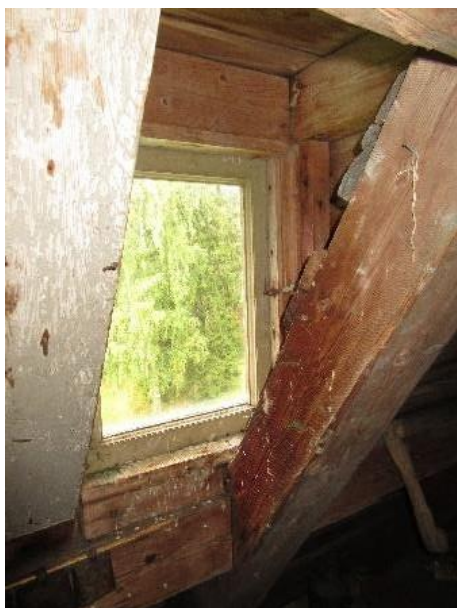
**Bild 32.** Fågelspillning och små spår av regnvatten kring taklykta.

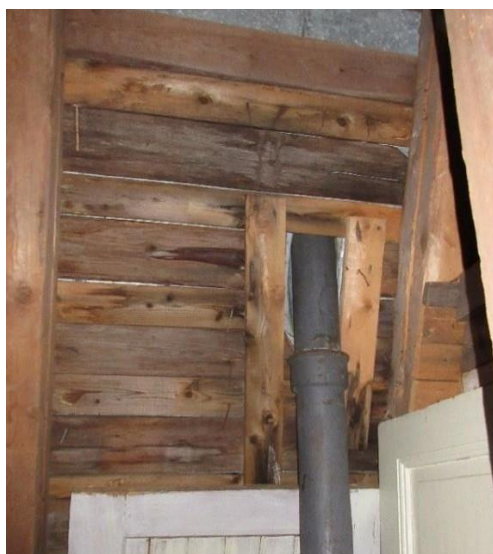
**Bild 35.** Våning 3. Spår av fukt kring rörgenomföring.

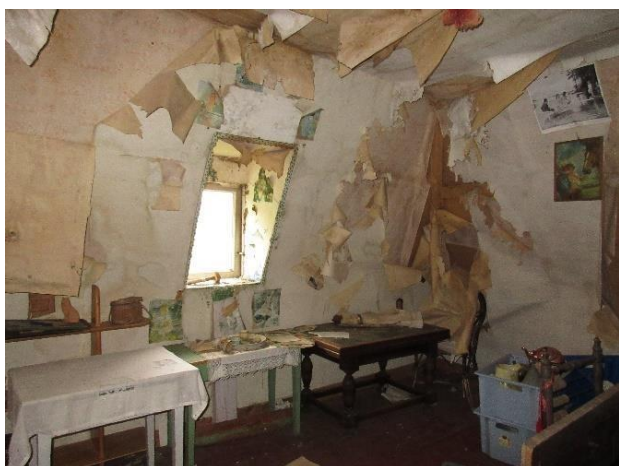
**Bild 33.** Våning 3, rum i den norra ändan. Tapeten lossnar från väggarna, troligen på grund av rå luft och fukt när byggnaden är ouppvärmad.

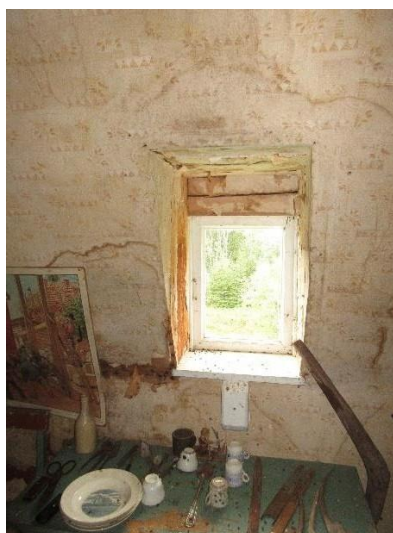
**Bild 36.** Våning 3. Spår av fukt kring taklykta.

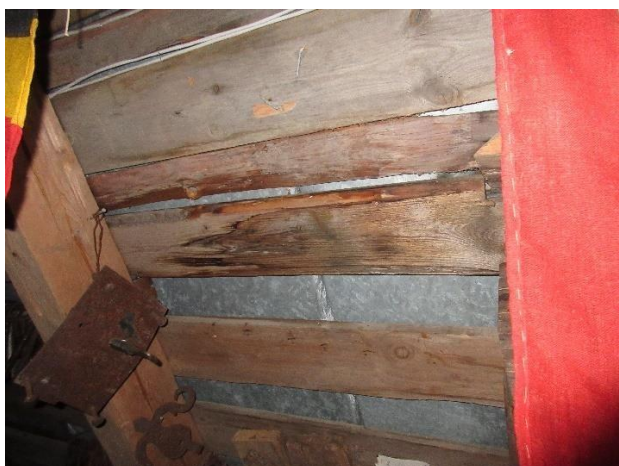
**Bild 34.** Våning 3. Spår av fukt kring taklykta.

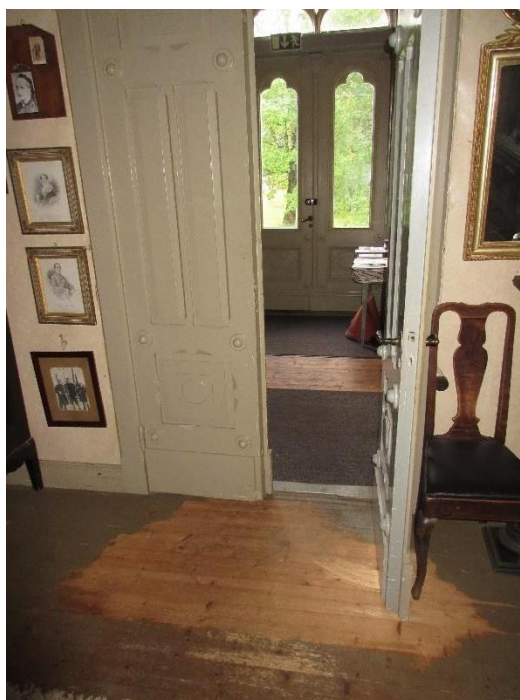
**Bild 41.** Matsal ("ravintola"). Trängning vid dörr, golvet har hyvlats ner en del.

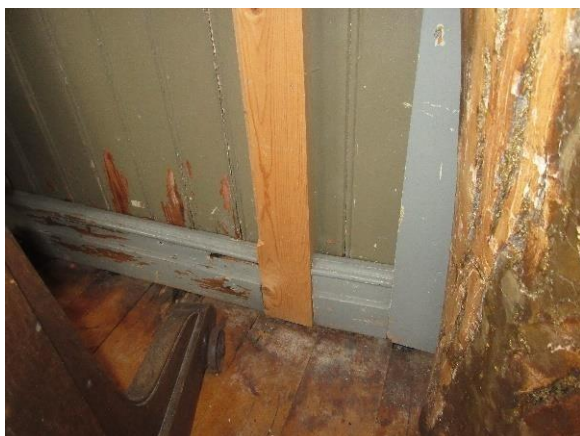
**Bild 40.** Glasverandan, spår av fuktinträningar utifrån, troligen samband med bild 6.

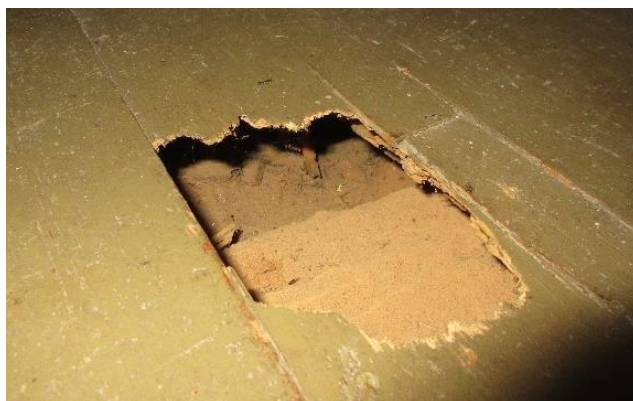
**Bild 43.** Uppåten golvplanka i matsal.

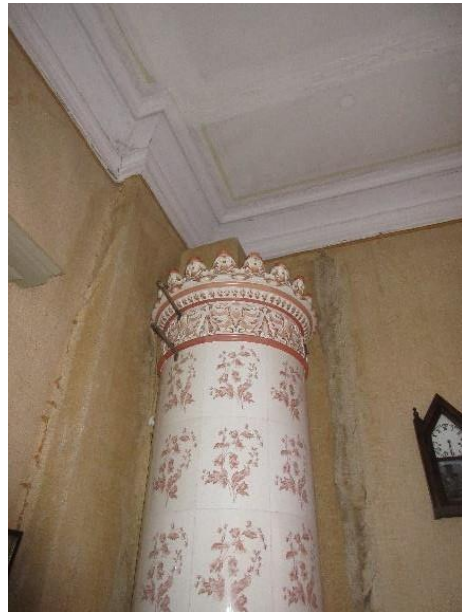
**Bild 46.** Kabinetti 1. Fuktspår kring mur.

Murar med synliga skador rengörs, görs rapprena, för att få bort organiskt material där mikrotillväxt kan förekomma.

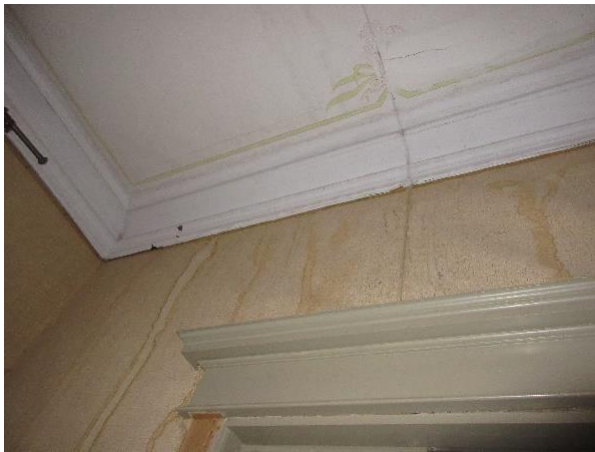
**Bild 45.** Spår av fukt ovanför dörr i kabinetti 1. Kan eventuellt komma från takläckage.

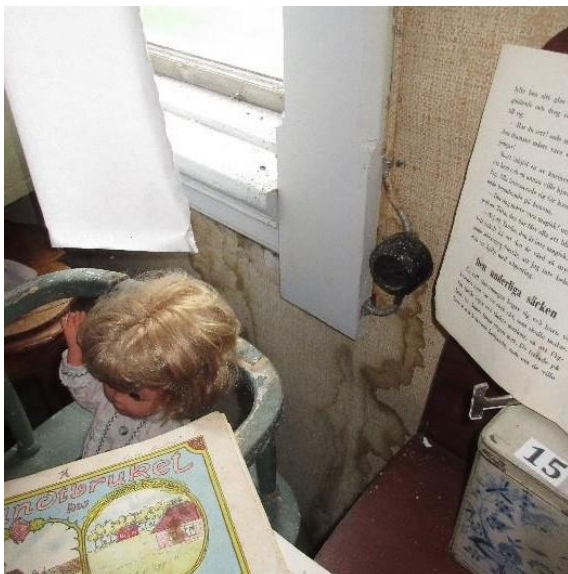
**Bild 45.** Kabinetti 1. Spår av fuktinträning kring fönster.

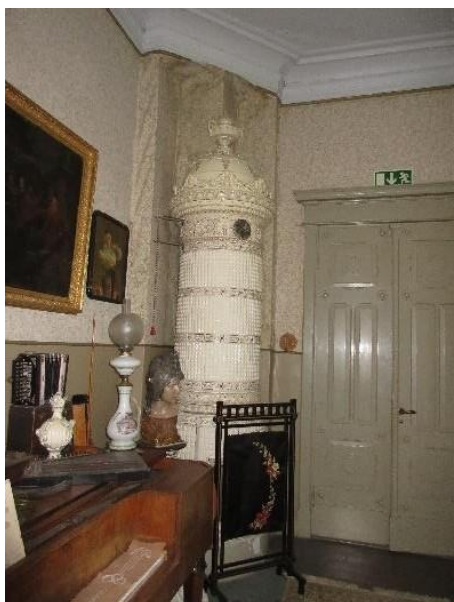
**Bild 49.** Kabinetti 1. Spår av fukt kring mur.

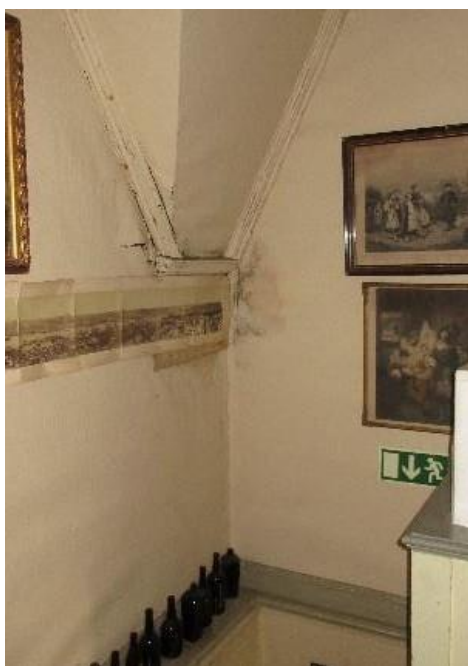
**Bild 51.** Spår av fukt i trapp upp till våning 2, se även bild 19.

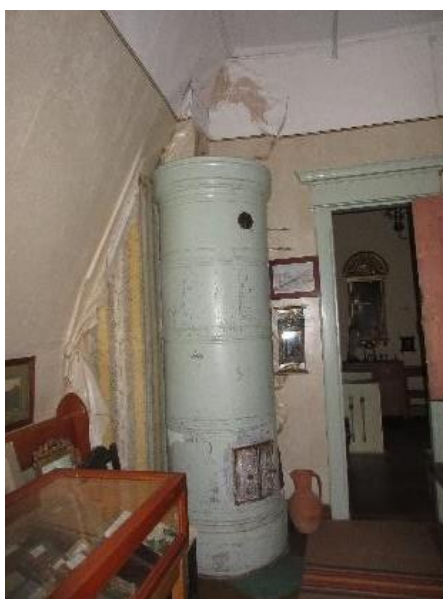
**Bild 54.** Spår av fukt kring mur, våning 2.

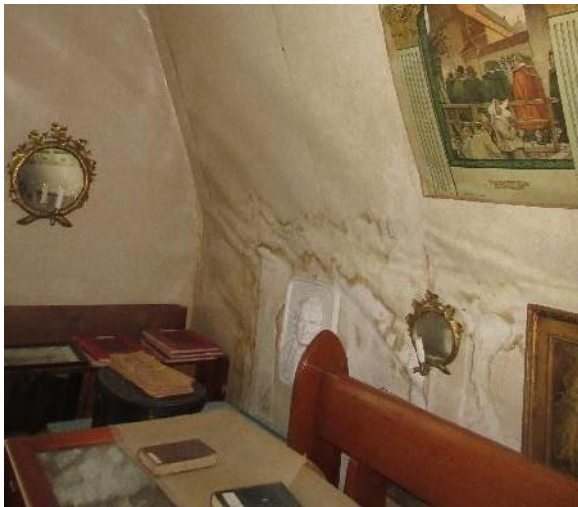
**Bild 55.** Vån. 2. Spår av fukt på vägg, eventuellt på grund av tidigare takläckage, se bild 4.

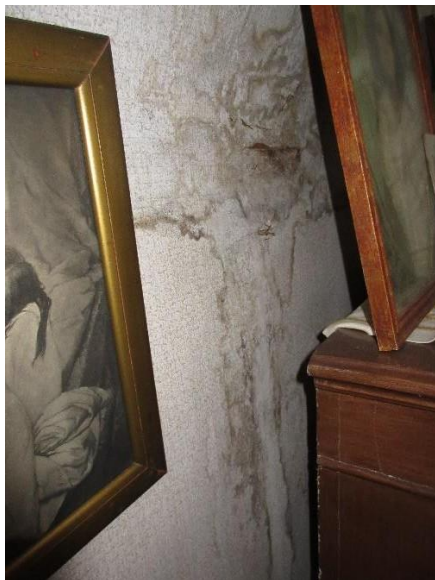
**Bild 56.** Vån. 2. Spår av fukt på södra ytterväggen.

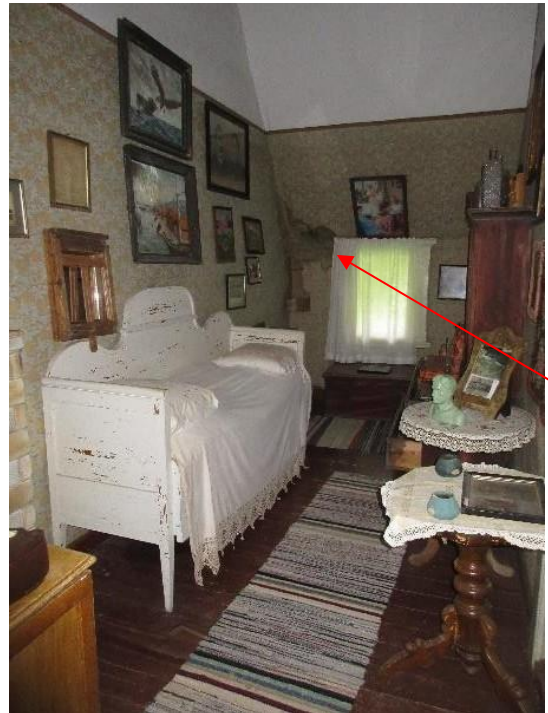
**Bild 58.** Vån. 2. Spår av fukt på yttervägg, eventuellt från tidigare takläckage, se bild 4.

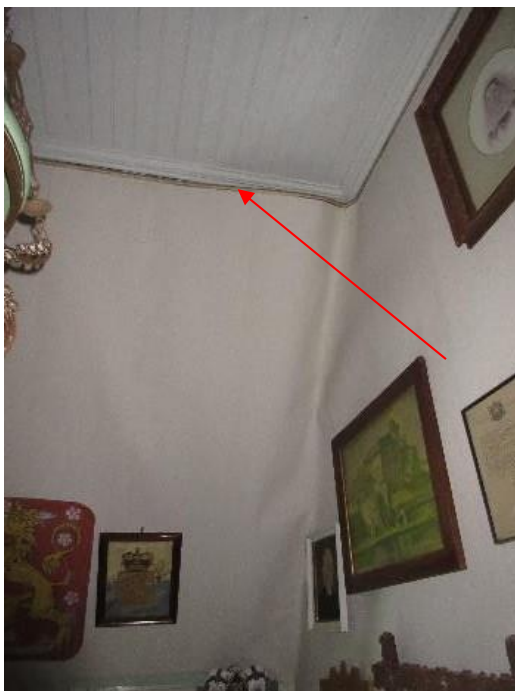
**Bild 62.** Spännpappret/tapeten håller på att lossa från ytterväggen.

Rekommenderas att innerfönstren återinstalleras i de rum där de saknas. I anslutning till synliga fuktskador på spännpapper avlägsnas detta för att granska konstruktionens skick och utesluta svamptillväxt/röta. Behövliga materialbyten görs. I ett rum på våning två håller spännpapperet på att lossna från väggen, se bild 62. Rekommenderas att detta åtgärdas, eftersom det finns riska att tavlor ramlar ner från väggen om pappret lossnar i sin helhet. Om eldstäderna skall tas i bruk rekommenderas en skild granskning av eldstädernas och murarnas skick innan ibruktagandet.
